Abschlussbericht
der
Machbarkeitsstudie
zur
**Überprüfung der Qualität von Photovoltaik-
Modulen mittels Infrarot-Aufnahmen**
- Korrelation von Infrarot-Messung und elektrischer Messung -

ZAE Bayern e.V.

Abt. 3: Thermosensorik und Photovoltaik, Erlangen

April-Oktober 2007

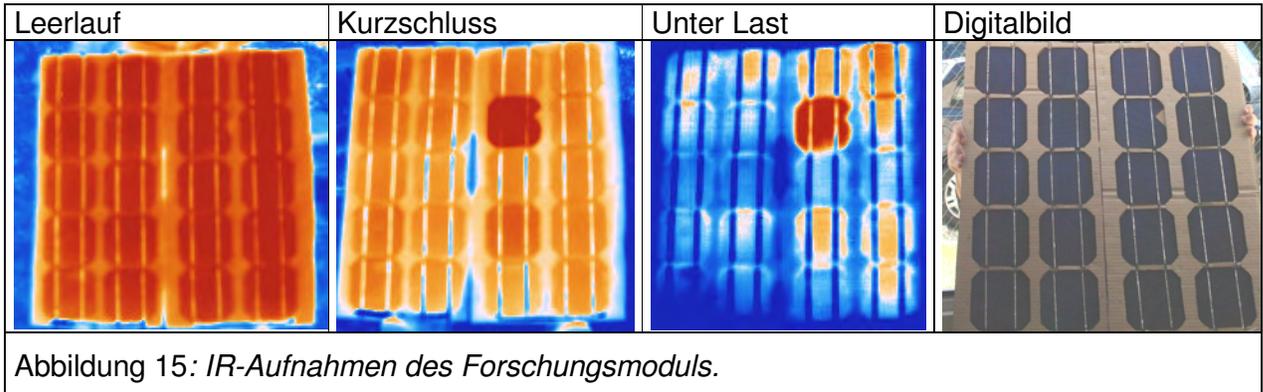
In *Abbildung 15* ist sofort eine beschädigte Zelle (2. Zeile, 3. Zelle von links) erkennbar, bei der eine Ecke ausgebrochen ist.

Die IR-Aufnahme im Leerlauf ist unauffällig, während im Kurzschluss und unter Last die schadhafte Zelle sofort als heißere Zelle verglichen mit den anderen Zellen des Moduls auffällt. Durch den Ausbruch wird die Fläche verkleinert, so dass der Kurzschlussstrom geringer ist. Das Patchwork-Muster hat vermutlich eine ähnliche Ursache.

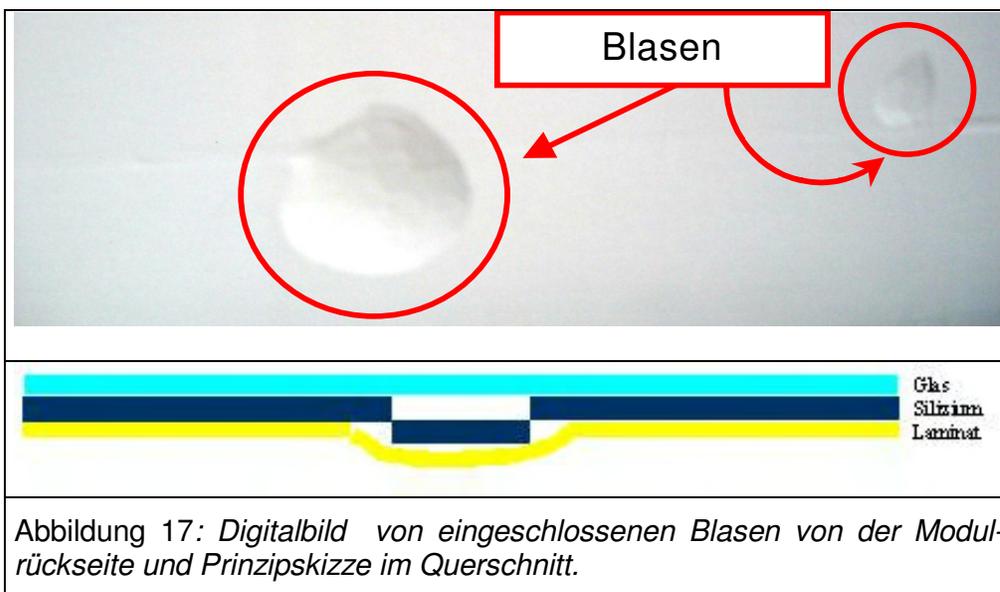
Abbildung 17: Digitalbild von eingeschlossenen Blasen von der Modulrückseite und Prinzipskizze im Querschnitt.

Im Bereich von zwei dieser Blasen sind jedoch auf der Vorderseite des Moduls bei genauerer Betrachtung Ausbrüche in der Siliziumzelle erkennbar, siehe *Abbildung 17* und *Abbildung 18*. Das ausgebrochene Teilstück ist ins Laminat gedrückt, so dass auf der Rückseite des Moduls eine Ausbeulung entsteht.

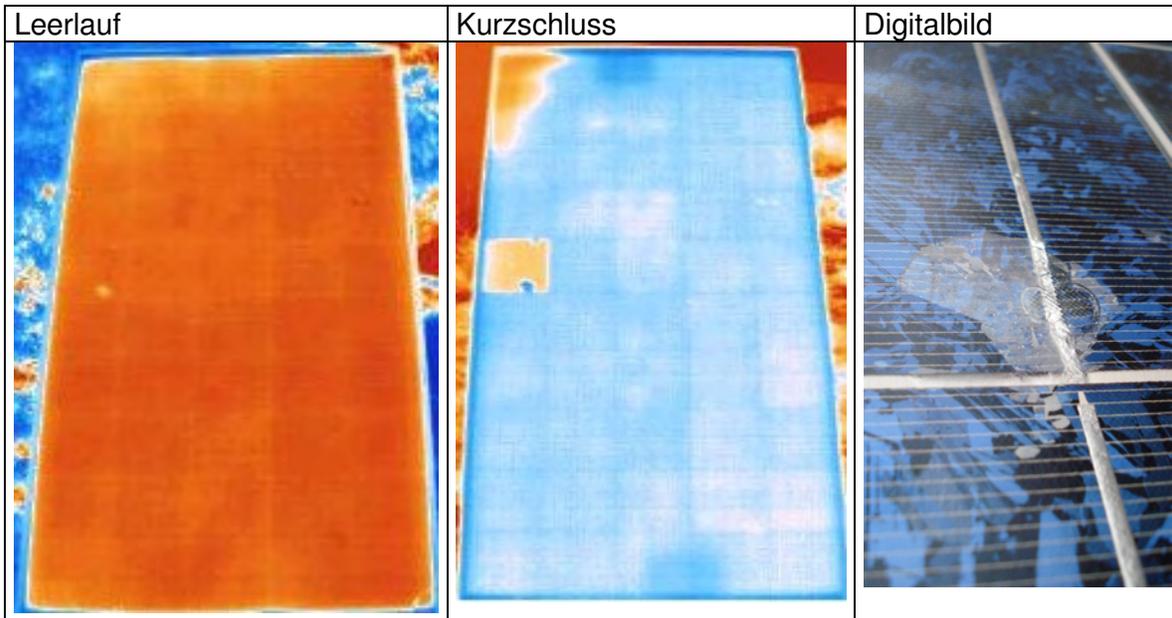
Abbildung 18: IR-Aufnahmen und Digitalfoto eines Moduls mit eingeschlossenen Blasen und einem eingedrückten Bruchstück einer Zelle (ca. 5 cm groß).

Wird das Modul im Kurzschluss betrieben, erhitzt sich die Zelle, bei der sich die zwei Blasen befinden, deutlich stärker als die restlichen, nicht betroffenen Zellen. Die Zelle jedoch, in der sich beide Stellen befinden, erreicht Temperaturen um 15°C über den Temperaturen des restlichen Moduls. Der Temperaturunterschied zwischen den beiden Cold Spots und dem Modul ist ebenfalls ca. 4°C bzw. 1,5°C.

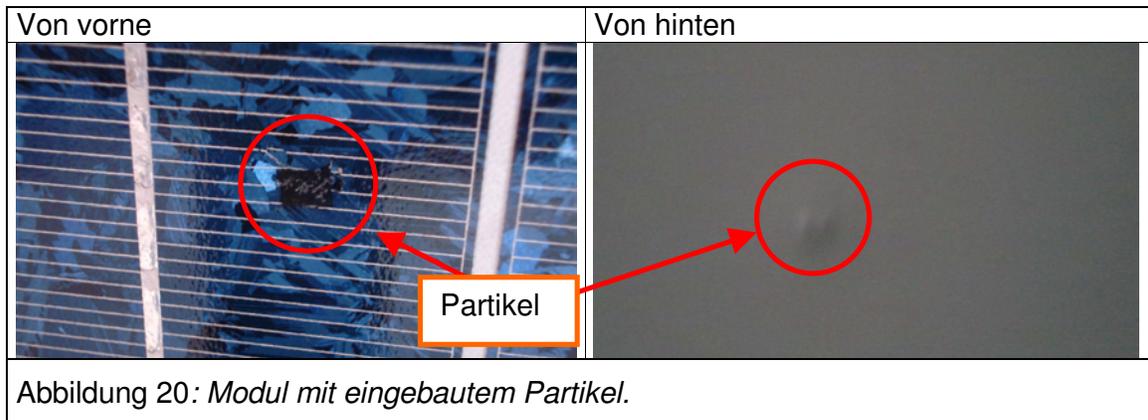
Bei genauer Betrachtung eines solchen Moduls fällt auf, dass sich zwischen Glas und Siliziumzelle ein ca. $6 \times 3 \text{ mm}^2$ großes Teilchen befindet, *Abbildung 20*. Offensichtlich ist ein Fremdkörper versehentlich mit einlamiert worden.

Dieser Einschluss ist auch von der Rückseite als kleine Erhebung im Laminat zu erkennen (vgl. *Abbildung 20*, rechts). Dies lässt darauf schließen, dass auch hier aus der Zelle ein Stück ausgebrochen ist.

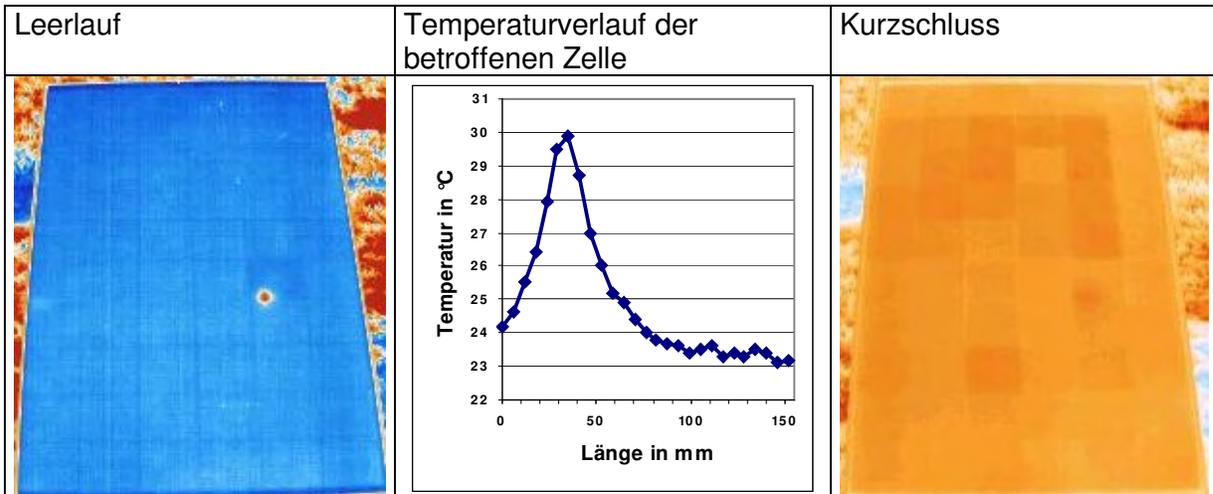
Abbildung 23: IR-Aufnahmen und Temperaturprofil eines Moduls mit einem kleinen Riss in einer Solarzelle.

Bei erster optischer Betrachtung scheint das Modul offensichtlich ohne Mängel zu sein. Die IR-Aufnahme lokalisiert jedoch im Leerlauf in *Abbildung 23* einen punktförmigen, heißen Fleck (Hot Spot), der allerdings wider Erwarten nicht in der Kurzschlussaufnahme im typischen Patchwork-Muster zu sehen ist. Das Temperaturprofil an der Glasoberfläche zeigt, dass die Temperatur im Bereich des Risses um ca. 7°C angestiegen ist.

Bei wiederholter, genauerer, optischer Inspektion der detektierten Stelle mit Hot Spot erkennt man einen sehr feinen Haarriss von ca. 2cm Länge durch die Siliziumzelle, der ca. 2mm rechts, parallel zur linken Sammelschiene verläuft, wie in *Abbildung 24* illustriert.

Die lokale Temperaturerhöhung im Leerlauf wird auf verstärkte Lichtabsorption im Riss zurückgeführt. Schließt man das Modul jetzt kurz, werden über die Leiterbänder, die durch die Sonneneinstrahlung erzeugten Ladungsträger, abgeführt. An den Anschlusskabeln entsteht eine Potentialdifferenz. Für die Elektronen ist es einfacher,

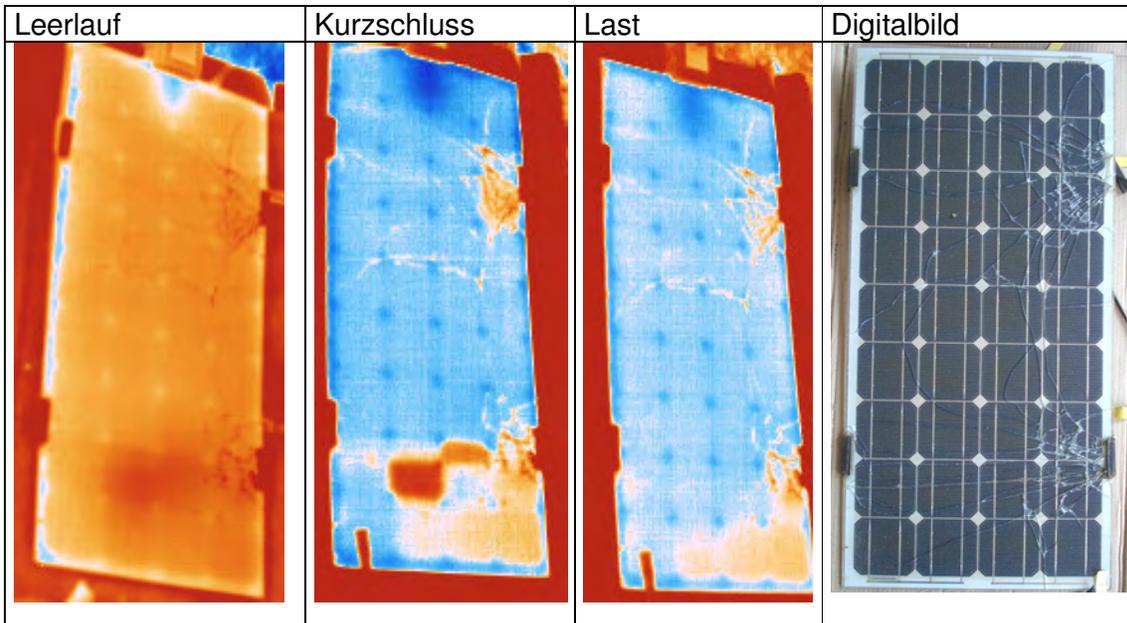
Abbildung 26: IR-Aufnahmen eines stark geschädigten PV-Moduls mit Glasbruch und Zellrissen quer zu den Sammelschienen – auffällig heiße Zellen im Bereich des unteren Bruches.

Verschiedene Effekte können in Modulen mit stark gebrochener Glasscheibe, wie z. B. in *Abbildung 26*, beobachtet werden. Hier sind zwei Bruchzentren sichtbar. Diese wurden vermutlich durch eine unsachgemäße Befestigung der schwarzen Klammern auf der rechten Modulseite verursacht, die im Digitalbild gezeigt werden. Das Rissmuster ist deutlich anhand der wärmeren Stellen sichtbar, da hier der Wärmetransport behindert wird.

Die IR-Aufnahme im Kurzschluss-Modus zeigt deutlich die unterschiedliche Erwärmung der Zellen unter den zwei Rissen.

Sind die Solarzellen unter dem Riss im Glas auch gebrochen, *Abbildung 27*, jedoch noch durch die intakten Leiterbänder verbunden, erwärmen sich diese gebrochenen Zellen, wie an den Zellen am unteren Riss in *Abbildung 26* zu erkennen ist. Hier tritt an der Bruchstelle ein Wärmestau auf und die Zellstücke werden heiß. Am oberen Riss in *Abbildung 26* tritt keine Erwärmung der Zellen unterhalb des Risses auf, da diese Zellen nicht gebrochen sind.

Dieses Modul veranschaulicht also, dass ein Glasbruch nicht zwangsläufig mit einem Zellenbruch verknüpft ist, der zu einer Erwärmung führt und damit auch zu einem weniger effizienten PV-Modul.

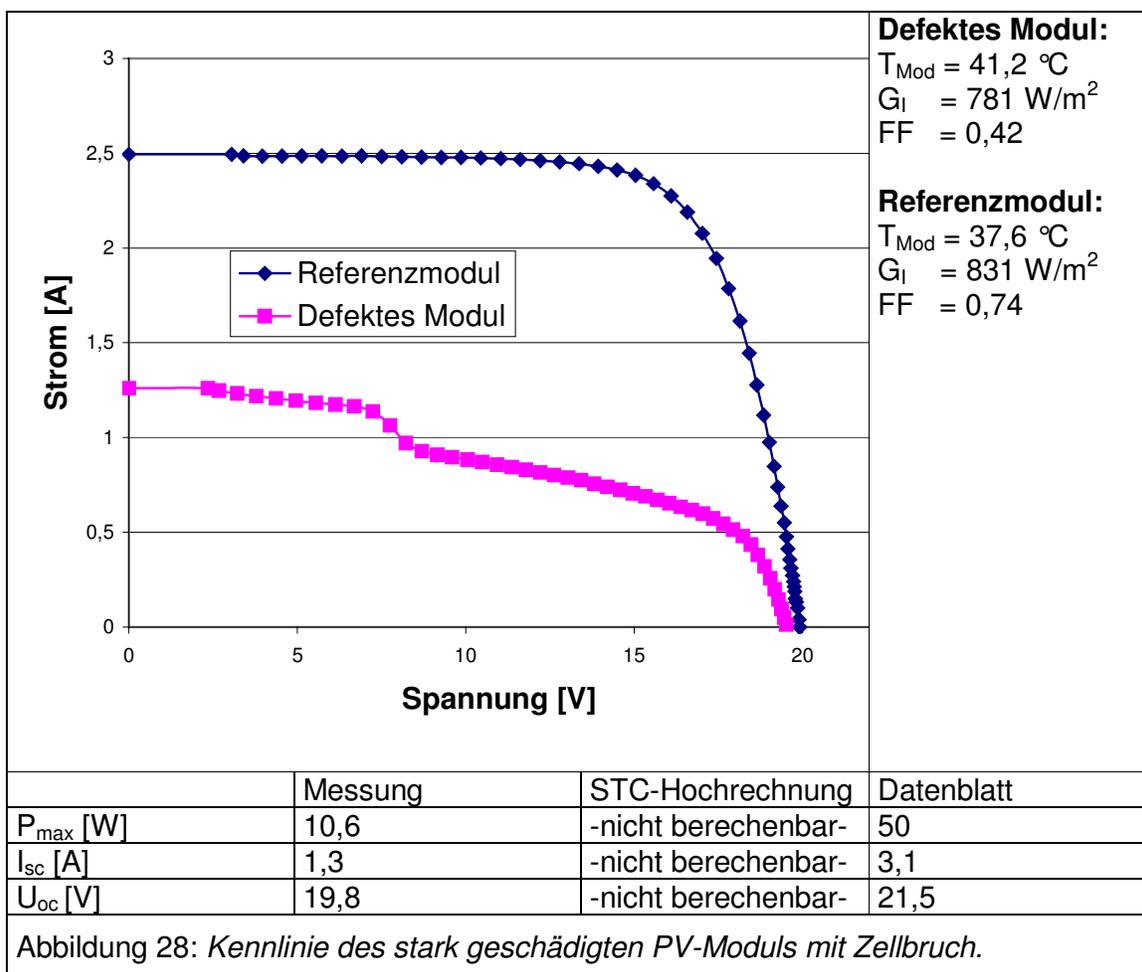
Abbildung 28: Kennlinie des stark geschädigten PV-Moduls mit Zellbruch.

Die I-U-Kennlinie des PV-Moduls mit Zellbruch in Abbildung 28 zeigt ein Abfallen der Kennlinie durch eine deutliche Reduktion des Stroms I_{sc} und des Füllfaktors FF . Trotz der massiven Schäden am Modul (Glasbruch, Risse an Zellen und Bändchen) fällt der Strom nur auf annähernd die Hälfte des theoretischen Wertes ab. Also liefert die Hälfte der Zellen vermutlich noch Strom, denn die Spannung entspricht fast der des Datenblattes. Dies kennzeichnet die Robustheit eines Moduls, das selbst mit schwersten, mechanischen Schäden noch nennenswerte elektrische Energie liefert.

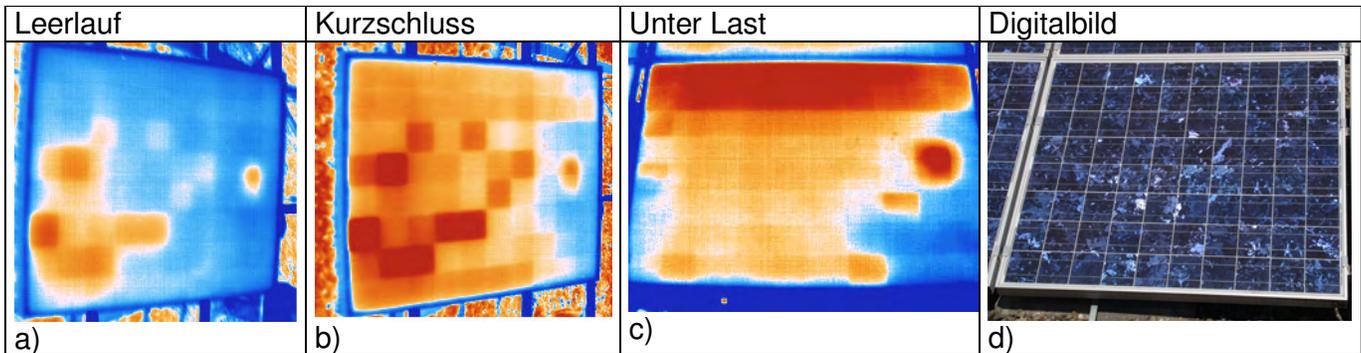
Abbildung 29: IR-Aufnahmen eines montierten PV-Moduls mit verletzter Isolationsschicht.

Da genanntes Modul bei der IR-Aufnahme aus einer Vielzahl von Modulen als besonders außergewöhnlich herausstellte, wurde dieses anschließend eingehender untersucht. Bei der visuellen Inspektion wurde ein „Schmorfleck“ direkt an einer Sammelschiene entdeckt (Abbildung 30 a) und b)). Es wird vermutet, dass die Ursache an einer mangelhaften Isolation der Einzelstrangherausführung liegt. In Abbildung 30 c) ist zu sehen, dass von jedem Strang eine Schiene zur Anschlussdose läuft, die zur Parallelschaltung der Bypassdiode benötigt wird. Zur elektrischen Isolation werden diese Schienen in einer separaten Laminatschicht geführt. Ist diese Zwischenschicht an einer Stelle ausgedünnt, perforiert, o. ä., kann eine geringe Überspannung (z. B. infolge eines entfernten Blitzeinschlages) zum Durchbruch und dementsprechend zum Überhitzen und „Durchschmoren“ des Laminates führen. Damit ist der betroffene Zellstrang im Modul intern kurzgeschlossen.

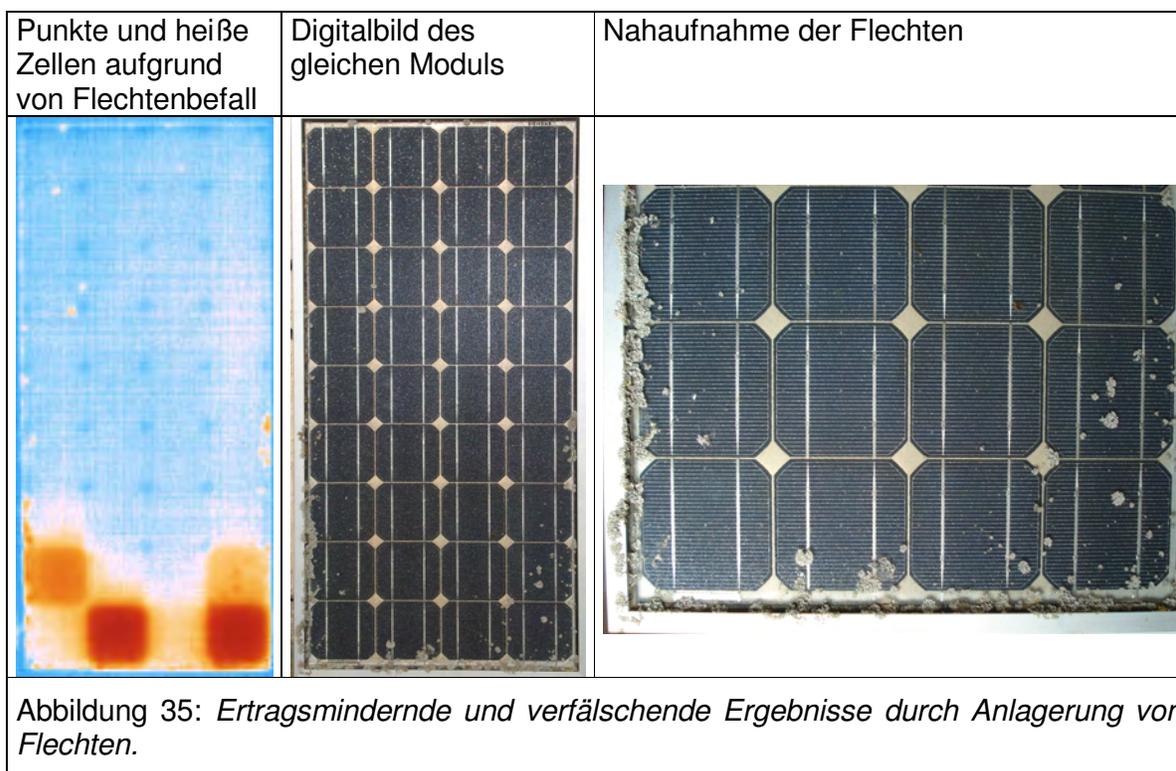
Beläge durch Blätter, Moose oder Flechten können ähnliche Effekte erzeugen. *Abbildung 35* zeigt ein Modul, das viele Jahre auf dem Dach eines Kuhstalls installiert war und nun lokal unterschiedlich starken Flechtenbewuchs aufweist. An Stellen, an denen nur einzelne Flechten oberhalb der einer Zelle sitzen und diese abschatten, werden lediglich kleine heiße Punkte beobachtet. Hier wird nur der Belag, die Flechte, auf der Glasoberfläche erwärmt. Dieser Effekt ist gut an den gelben Punkten auf der linken Seite, obere Hälfte und stellenweise am rechten Rand zu sehen. Überlagert wird der Effekt von dem eventuell vorliegenden Patchwork-Muster im unteren Modulbereich. Trotz vorhandener Flechten ist dieses Modul fast voll leistungsfähig. Geringe Leistungseinbußen könnten auftreten, da in den zwei abgeschatteten Zellen weniger Strom produziert werden kann.

Flechten auf Modulen treten bevorzugt bei Anlagen auf Bauernhöfen auf und weniger bei Anlagen im städtischen Umfeld auf. Denn die optimalen Wachstumsbedingungen von Flechten hängen stark von der Luftfeuchtigkeit, der Umgebungstemperatur und auch den Umgebungsverhältnissen, z. B. Feinstaub, ab. So wird der Flechtenbefall in der Nähe von Kuhställen begünstigt, da hier erhöhte Konzentrationen von Kohlendioxid und Methan vorliegen, die bei der Haltung von Rindern entstehen.

Die hier aufgezeigten Auffälligkeiten beruhen auf reversiblen Ablagerungen, die durch Säuberung der Glasoberfläche entfernt werden können. Deswegen sollte jede in den IR-Aufnahmen detektierte Besonderheit nochmals eingehend visuell untersucht werden, um zu vermeiden, dass ein vollkommen fehlerfreies Modul als mangelhaft eingestuft und ausgetauscht wird.

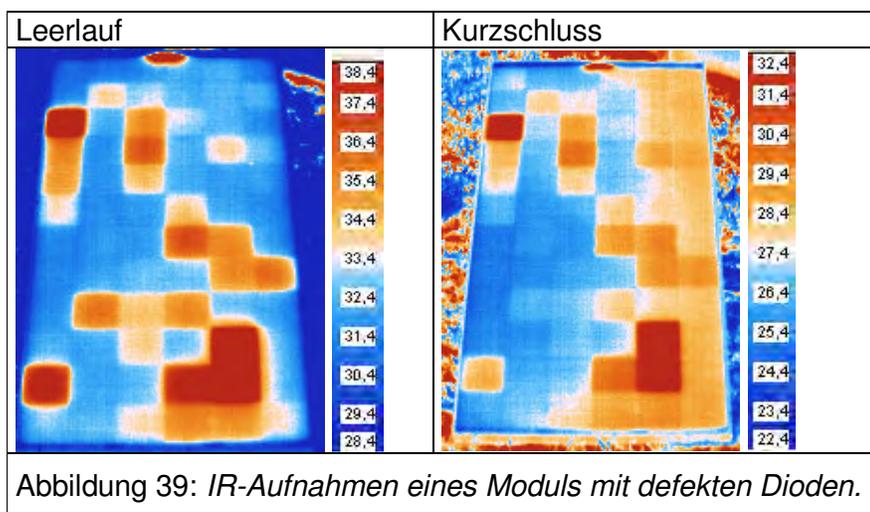
Sowohl im Leerlauf als auch im Kurzschluss tritt das gleiche Patchwork-Muster auf. Die selben Zellen fallen durch erhöhte Temperaturen auf. Das ist darauf zurückzuführen, dass in diesem Fall alle 3 Bypass-Dioden defekt und somit auch im eigentlichen Leerlauf alle drei Stränge intern durch die defekten Dioden kurzgeschlossen sind.

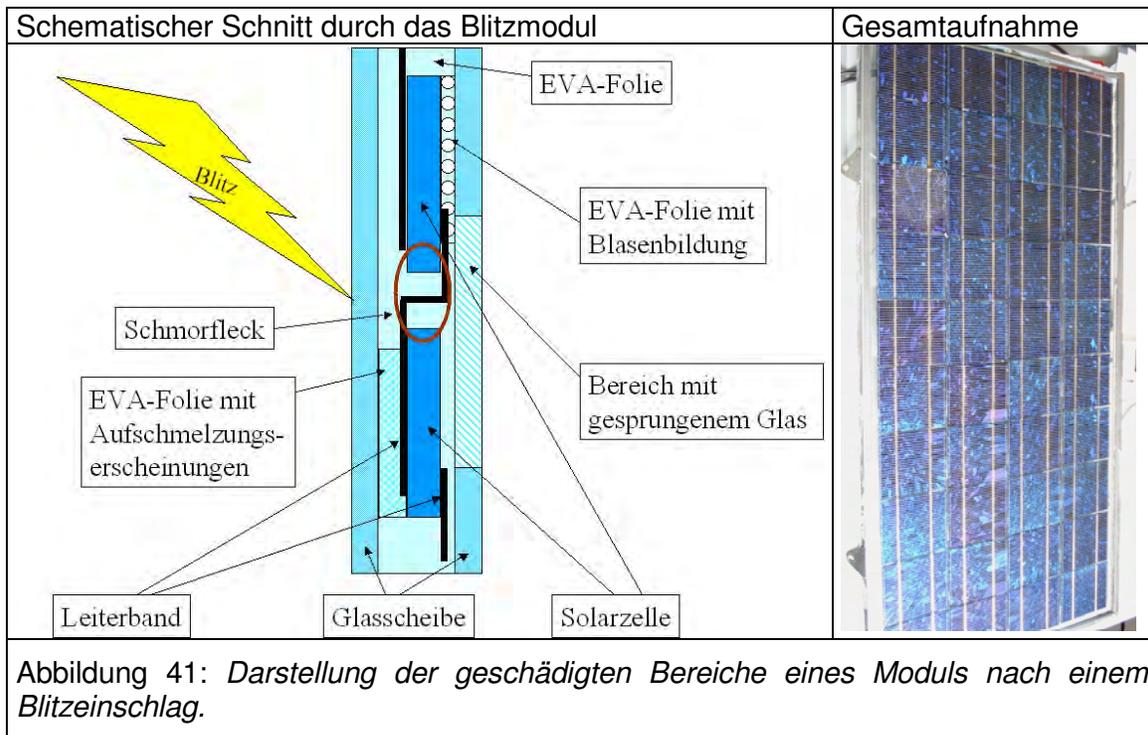
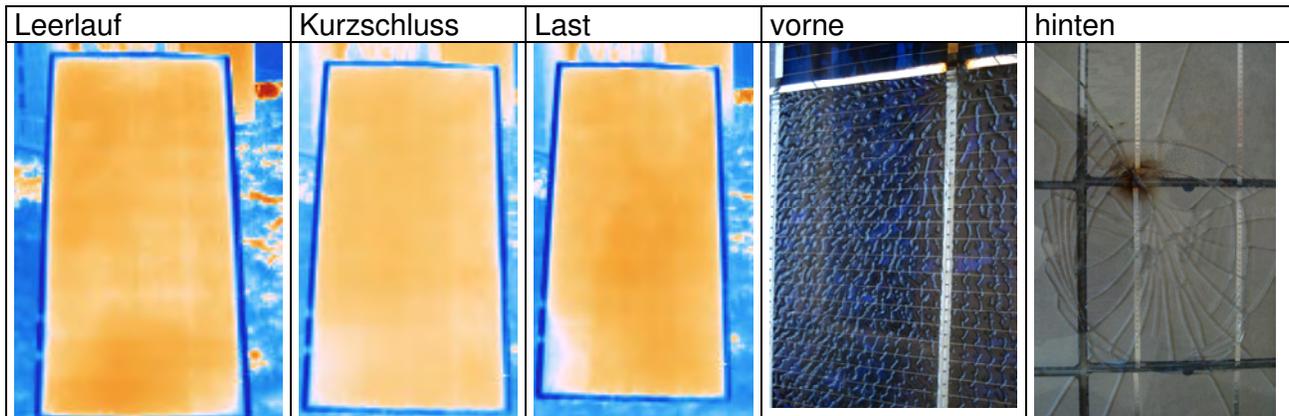
Abbildung 42: Aufnahmen eines Moduls nach Blitzeinschlag.

Zu Schädigungen im Betrieb zählen Bruch (vgl. Ausführungen in Kapitel 5.2.2), Blitzeinschlag, Schneelast. Im Modul in *Abbildung 41*, *Abbildung 42* sind deutliche, lokale Änderungen sichtbar, die auf einen Blitzeinschlag zurückgeführt werden. In dem linken, oberen Modulbereich sind drei Besonderheiten nennenswert: 1. eine bräunlich-schwarze Stelle im Bereich eines Leiterbandes zwischen zwei Zellen, 2. eine veränderte Laminatschicht in der einzigen betroffenen Zelle unterhalb der braune Stelle und 3. ein Rissystem auf der Rückseite. Die braune Stelle wurde vermutlich durch die enorme Hitzeeinwirkung beim Blitzeinschlag erzeugt. Von hier breitete sich die Wärme radial aus, bevorzugt entlang des Leiterbandes, und zwar auf der Vorderseite der Zelle entlang des Leiterbandes nach unten, auf der Rückseite nach oben entsprechend dem Verlauf des Leiterbandes. Das Laminat zwischen Zellen und Glas wird so heiß, dass Strukturen von Delamination, Schmelzphase und Blasenbildung auftreten. Auch auf der Rückseite ist die Temperatur noch so hoch, dass Bläschen gebildet werden. Ferner werden auf der rückseitigen Glasscheibe durch die starke, lokale Temperaturerhöhung am Ort des Blitzeinschlags derart hohe thermische Spannungen ins Glas eingebracht, dass sich von dort Risse radial ausbreiten.

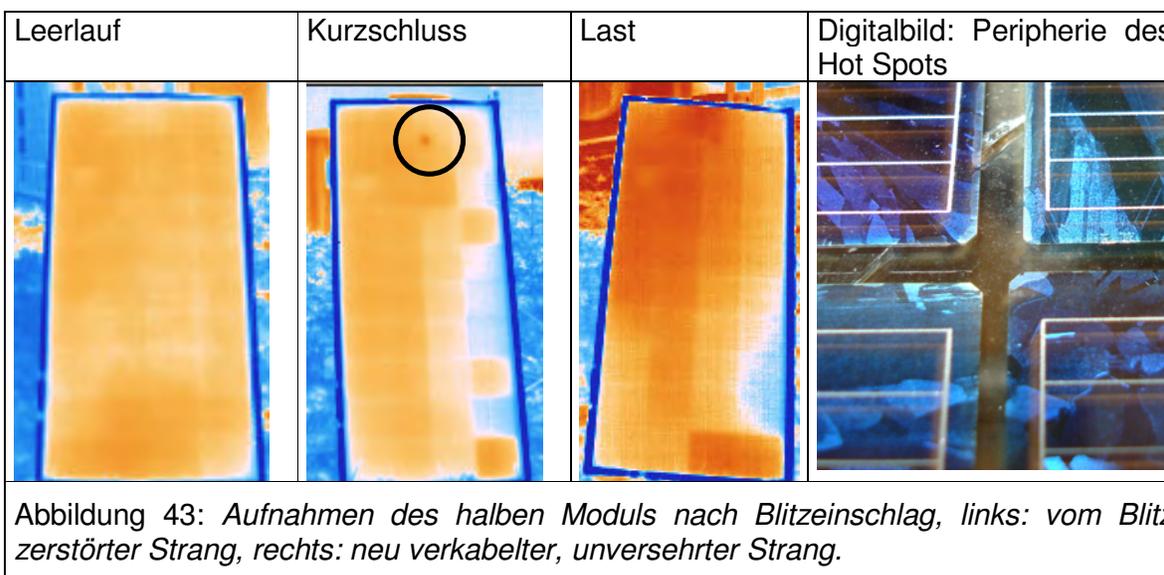
Deswegen werden in *Abbildung 43* IR-Aufnahmen desselben Moduls gezeigt, wobei hier nur der rechte Teilbereich, der nicht vom Blitz geschädigt worden ist, angeschlossen ist.

So bildet sich in *Abbildung 43* im Kurzschluss und unter Last ein Patchwork-Muster aus. Dieses Muster ist teilweise überlagert von der wärmeren linken, nicht angeschlossenen Seite des Moduls, die sich im Leerlauf befindet. Ferner wird ein Hot Spot sowohl im Kurzschluss als auch im Lastbild unterhalb der Anschlussdose sichtbar. Bei näherer Betrachtung dieser Stelle (im Kurzschlussbild mit Kreis markiert) fällt ein Riss in der unteren Glasscheibe auf, der vermutlich mit einem Riss in der Zelle korreliert ist, was sich wie unter 5.2.1 ausgeführt, auswirken kann. Die Kennlinie des kompletten Moduls war nicht messbar. *Abbildung 44* zeigt deshalb die Kennlinie des rechten Teilbereiches des Moduls.
