Abschlussbericht
der
Machbarkeitsstudie
zur
**Überprüfung der Qualität von Photovoltaik-
Modulen mittels Infrarot-Aufnahmen**
- Korrelation von Infrarot-Messung und elektrischer Messung -

ZAE Bayern e.V.

Abt. 3: Thermosensorik und Photovoltaik, Erlangen

April-Oktober 2007

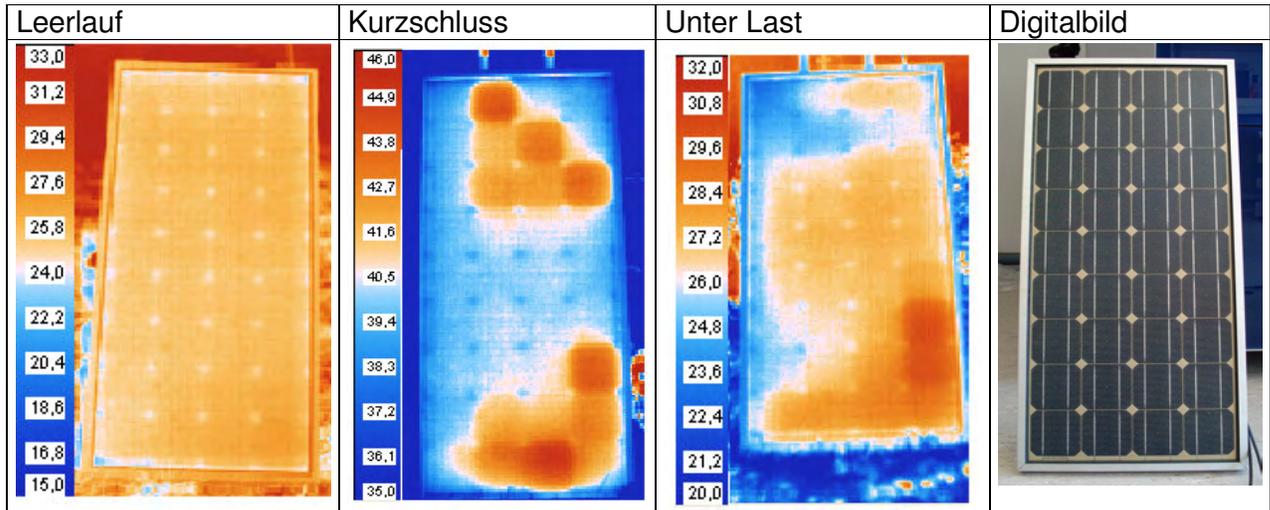
Abbildung 7: Verschiedene Moden für IR-Aufnahmen von Modulen.

Die IR-Aufnahmen eines intakten Moduls unterscheiden sich in den verschiedenen Betriebszuständen - Leerlauf, Kurzschluss und unter Last - deutlich voneinander, *Abbildung 7*. Im Leerlauf treten in einem fehlerfreien Modul keine heißen Stellen, hier Zellen, auf, die Temperatur des Moduls ist sehr einheitlich. Demgegenüber sind

sowohl im Kurzschluss als auch im Lastzustand unterschiedlich warme Zellen, deren Temperatur $\Delta T=5-10^\circ\text{C}$ oberhalb der Nachbarzellen liegt, zu sehen, das so genannte „Patchwork-Muster“.

Vermutlich verursachen einzelne Zellen unterschiedlicher Qualität mit abweichenden I_{SC} -Werten die Erwärmung einzelner Zellen und damit den Gesamteindruck des „Patchwork-Musters“, das in *Abbildung 7* gut zu erkennen ist. Genauere Untersuchungen sind in Vorbereitung.

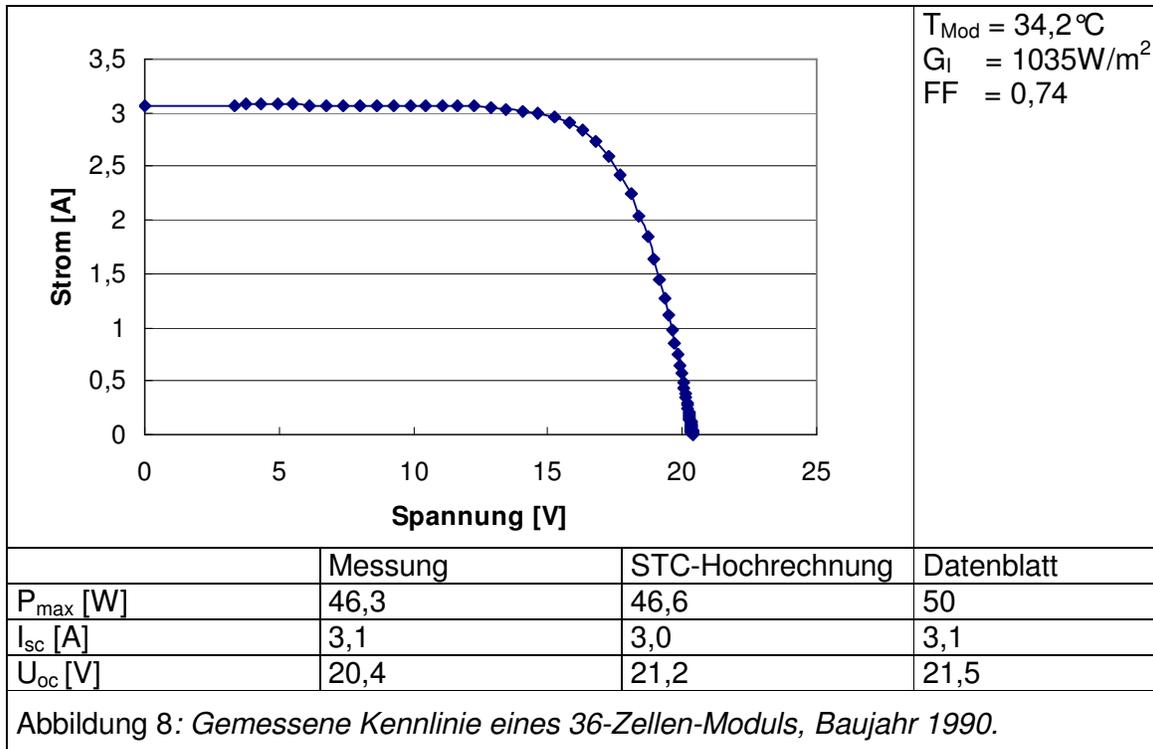
Die elektrische Kennlinie des in *Abbildung 7* dargestellten Moduls zeigt in *Abbildung 8* keine Auffälligkeiten oder Leistungseinbußen. Die geringe Abweichung der gemessenen STC-Leistung (U_{OC} reduziert) und der Datenblattangaben erklärt sich durch den Modulbetrieb von über 17 Jahren und eine mögliche Abweichung der realen Modulleistung bereits nach der Produktion.

Im untersuchten Fall (*Abbildung 7* und *Abbildung 8*) hat das „Patchwork-Muster“ also keinen Einfluss auf die Modulleistung. Dieses wurde an mehreren Modulen mit poly- und monokristallinen Siliziumzellen aus unterschiedlichen Produktionsjahren (1990 bis 2004) bestätigt.

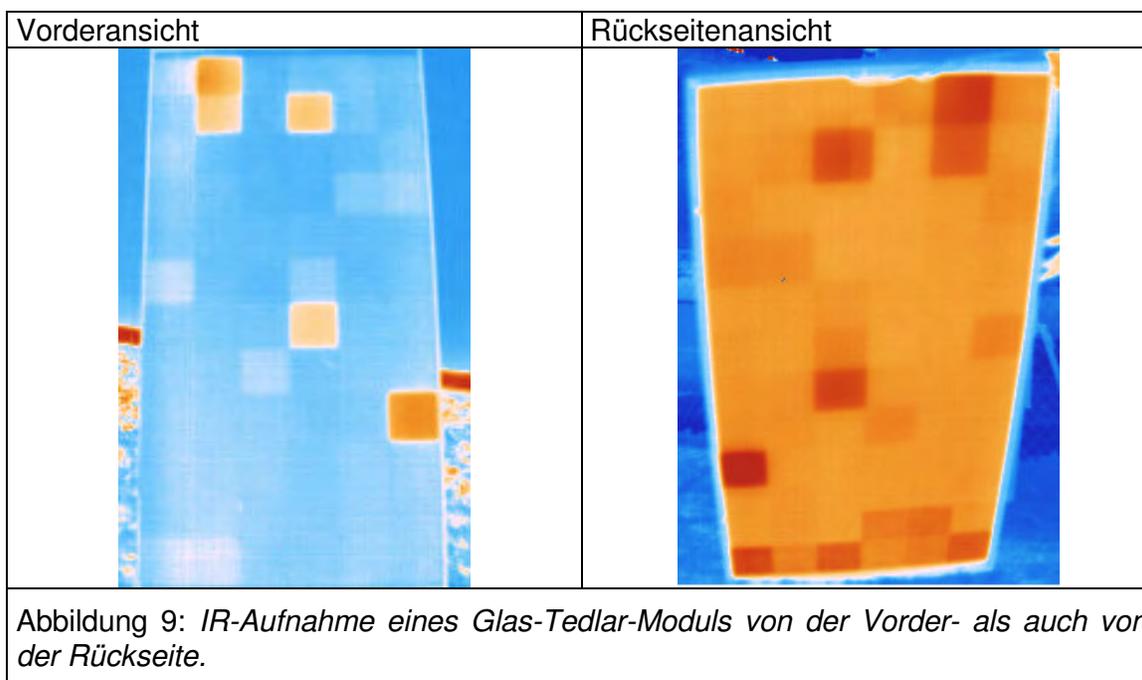
PV-Module sind sowohl von hinten als auch von vorne messbar. Dabei können bei der Messung von der Rückseite höhere Temperaturen auftreten als bei der von der Vorderseite, *Abbildung 9*. Bei diesem Modul sind Temperaturunterschiede zwischen vorne und hinten von etwa 10°C gemessen worden. Das hat vermutlich mehrere Ursachen. In beiden Aufnahmeorientierungen sind die gleichen heißen Zellen sichtbar, allerdings seitenverkehrt.

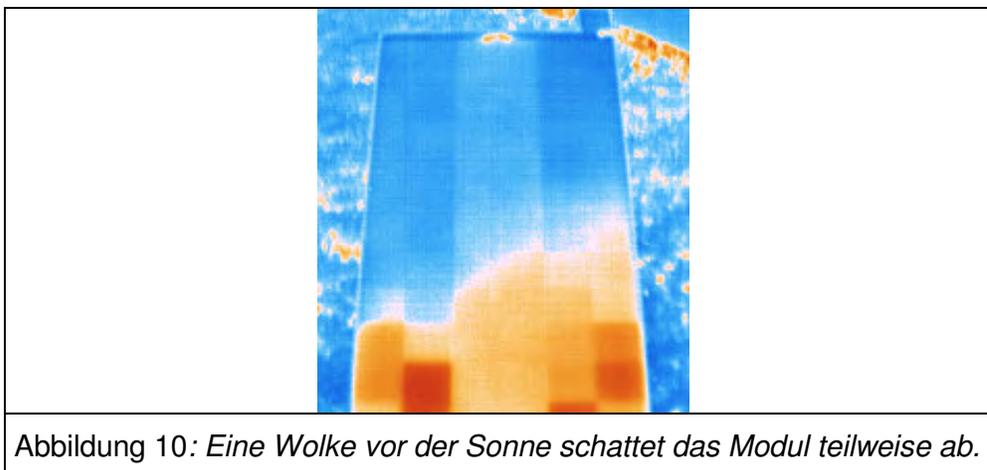
Wenn während der IR-Messung die Einstrahlung durch eine sich vor die Sonne schiebende Wolke verändert wird, ist die IR-Aufnahme unbrauchbar. In *Abbildung 10* zieht im Moment der IR-Aufnahme eine Wolke vor die Sonne. Diese Abnahme der Strahlungsintensität ist in der IR-Aufnahme als kühlere, blaue Fläche in der oberen Bildhälfte erkennbar.

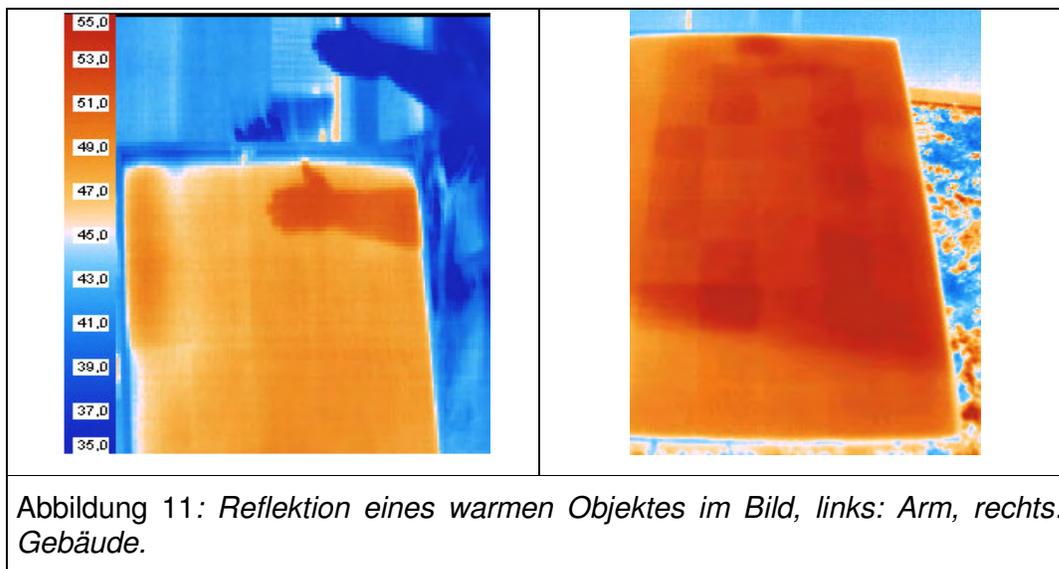
In *Abbildung 11* ist deutlich die Reflektion der Wärmestrahlung von zwei unterschiedlichen Objekten dargestellt. Wie anfangs in Kapitel 2 erklärt, wird sowohl die Wärmestrahlung des Messobjektes als auch die reflektierte Strahlung, in diesem Fall die Wärmestrahlung eines Arms (links) und eines Gebäudes (rechts), detektiert. Die IR-Kamera stellt dies als eine höhere Temperatur im Bereich des Abbildes des Arms bzw. des Gebäudes (rechts: oberer Modulbereich) als auf der restlichen Oberfläche des Moduls dar.

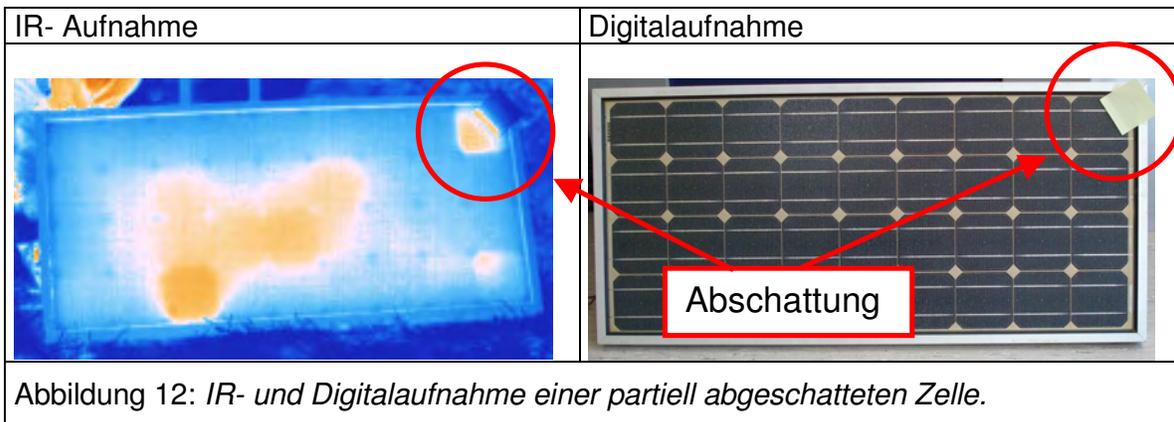
Teilabschattungen von Solarzellen zeigen in der IR-Aufnahme die Erwärmung der kompletten betroffenen, d.h. partiell abgeschatteten Solarzelle, *Abbildung 12*, und nicht nur des Teilbereichs der Solarzelle. So lassen sich Abschattungen leicht von Reflektionen aufgrund von Wärmestrahlung unterscheiden, vgl. *Abbildung 11* in 4.3.2, bei denen die Kontur der strahlenden Objekte sich klar von der Form der Solarzellen abhebt.

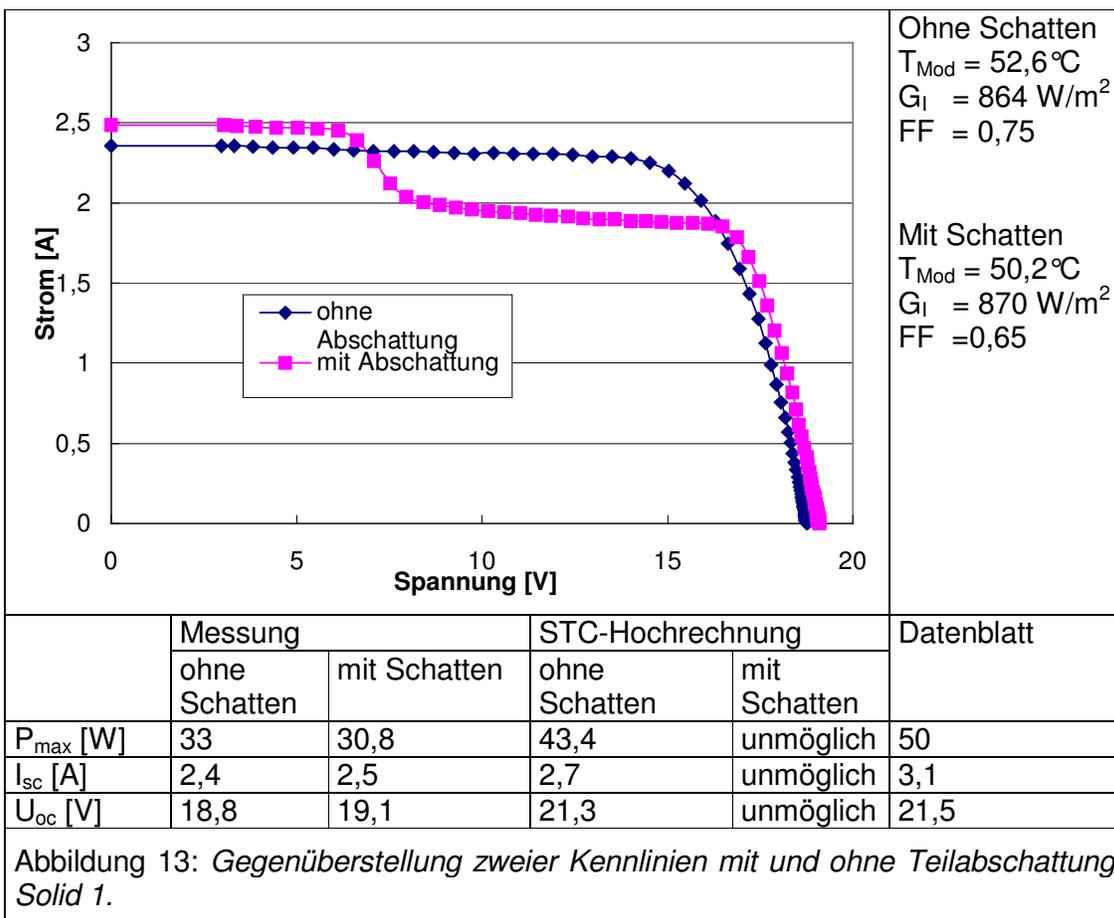
Die Teilabschattung eines Moduls bewirkt eine charakteristische Kennlinie. Sie verläuft nicht glatt, sondern weist ein plötzliches Abfallen des Stromwertes auf. *Abbildung 13* zeigt die Kennlinie eines partiell abgeschatteten Moduls, bei dem lediglich ca. ein Viertel einer einzigen Zelle mit einem lichtundurchlässigen Material abgedeckt wurden. Sie zeigt die typischen zwei MPPs auf. Dabei werden unter Berücksichtigung der gemessenen Kennlinien (nicht STC) bei geringsten Abschattungen der Modulfläche von nur 0,69% (entspricht $\frac{1}{4}$ einer Zelle eines 36-Zellen-Moduls) drastische Leistungseinbußen von 7% registriert.

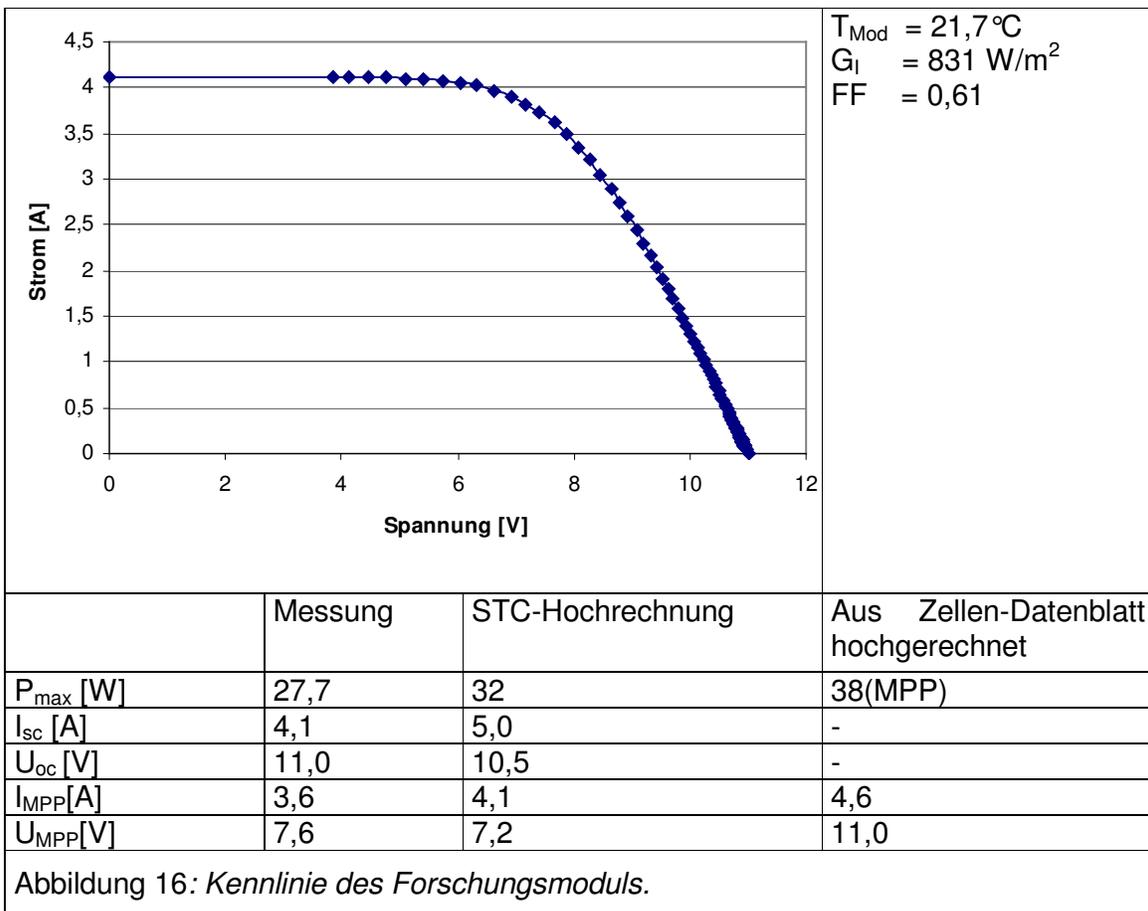
Abbildung 16 zeigt die Kennlinie des fast fehlerfreien Forschungsmoduls. Der niedrige Füllfaktor und die flache Kennlinie deuten auf einen hohen Serienwiderstand

des Moduls hin. Davon abgesehen zeigt das intakte Modul eine normale, nicht auffällige Kennlinie.

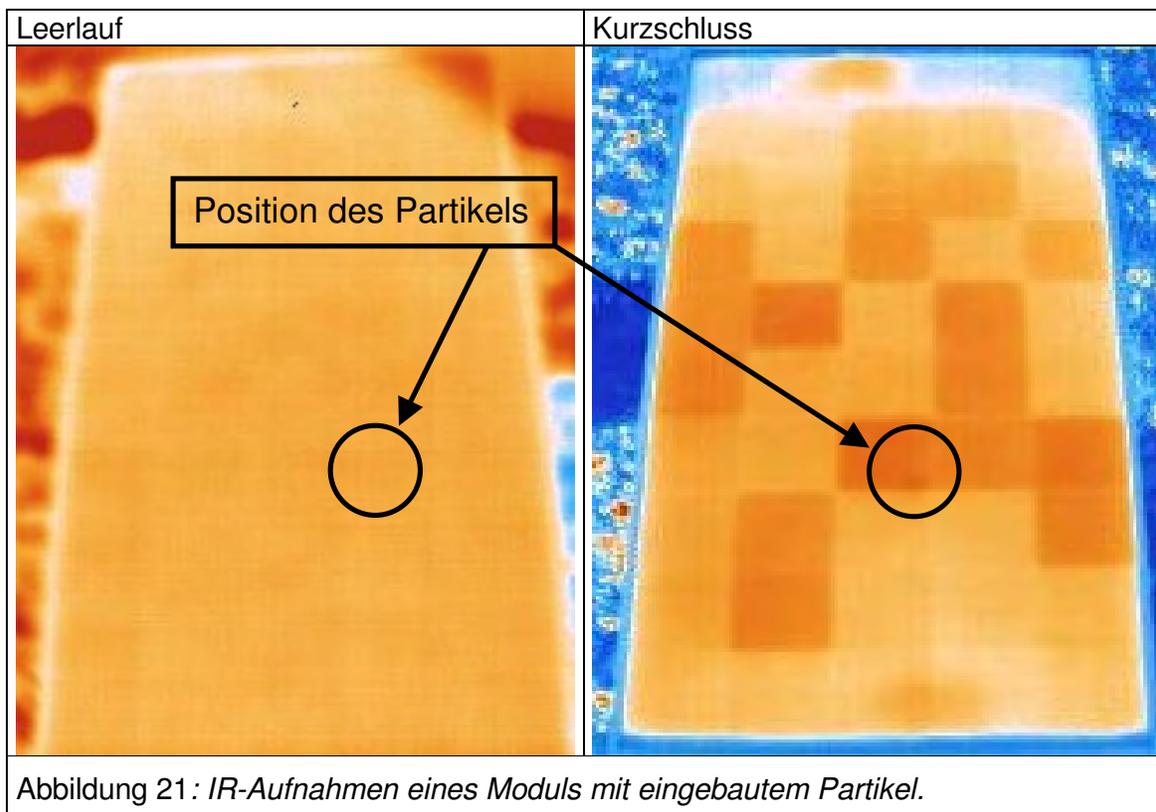
Die IR-Bilder (*Abbildung 21* rechts) geben keinen Hinweis auf das Vorliegen eines Herstellungsfehlers oder Defektes im Modul. Im Leerlauf sieht man eine absolut homogene Temperaturverteilung über das gesamte Modul, im Kurzschluss bildet sich das typische Patchwork-Muster aus.

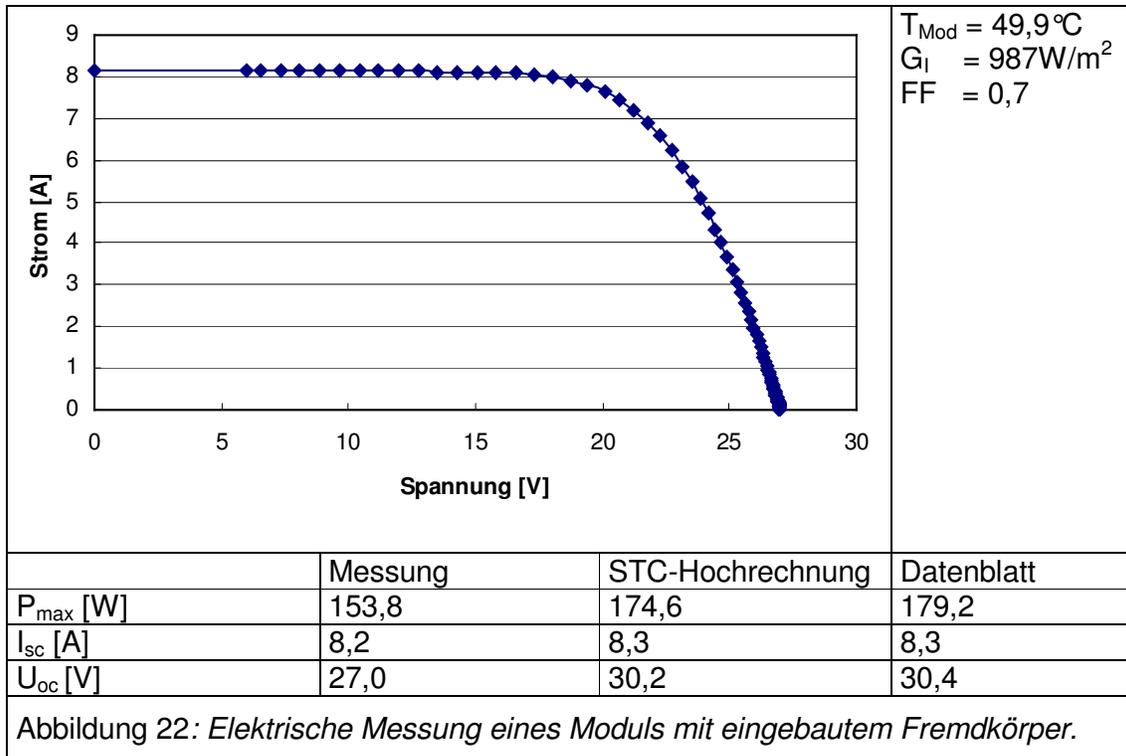
Fazit ist, dass das Bruchstück in diesem Modul so klein ist, dass man sowohl mit Hilfe der IR-Betrachtung, *Abbildung 21*, als auch durch die elektrische Vermessung, *Abbildung 22*, einen nur einen marginalen Einfluss auf die Leistung feststellen kann.

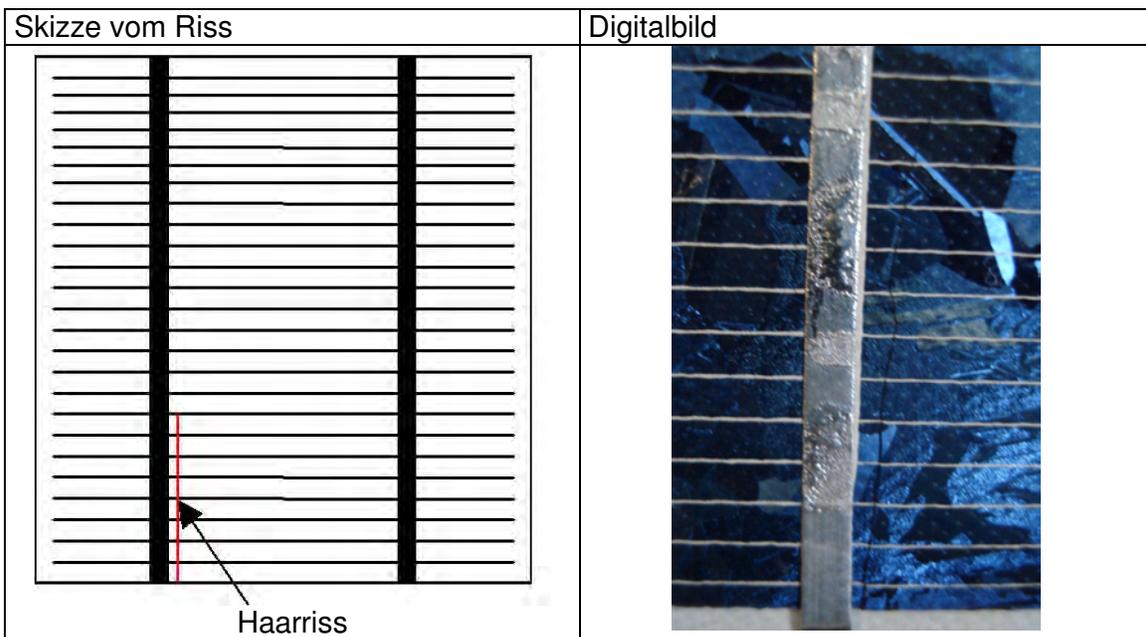
Abbildung 24: Darstellung einer Solarzelle mit einem kleinen Riss parallel zu einer Leiterbahn.

Bei wiederholter, genauerer, optischer Inspektion der detektierten Stelle mit Hot Spot erkennt man einen sehr feinen Haarriss von ca. 2cm Länge durch die Siliziumzelle, der ca. 2mm rechts, parallel zur linken Sammelschiene verläuft, wie in *Abbildung 24* illustriert.

Die lokale Temperaturerhöhung im Leerlauf wird auf verstärkte Lichtabsorption im Riss zurückgeführt. Schließt man das Modul jetzt kurz, werden über die Leiterbänder, die durch die Sonneneinstrahlung erzeugten Ladungsträger, abgeführt. An den Anschlusskabeln entsteht eine Potentialdifferenz. Für die Elektronen ist es einfacher,

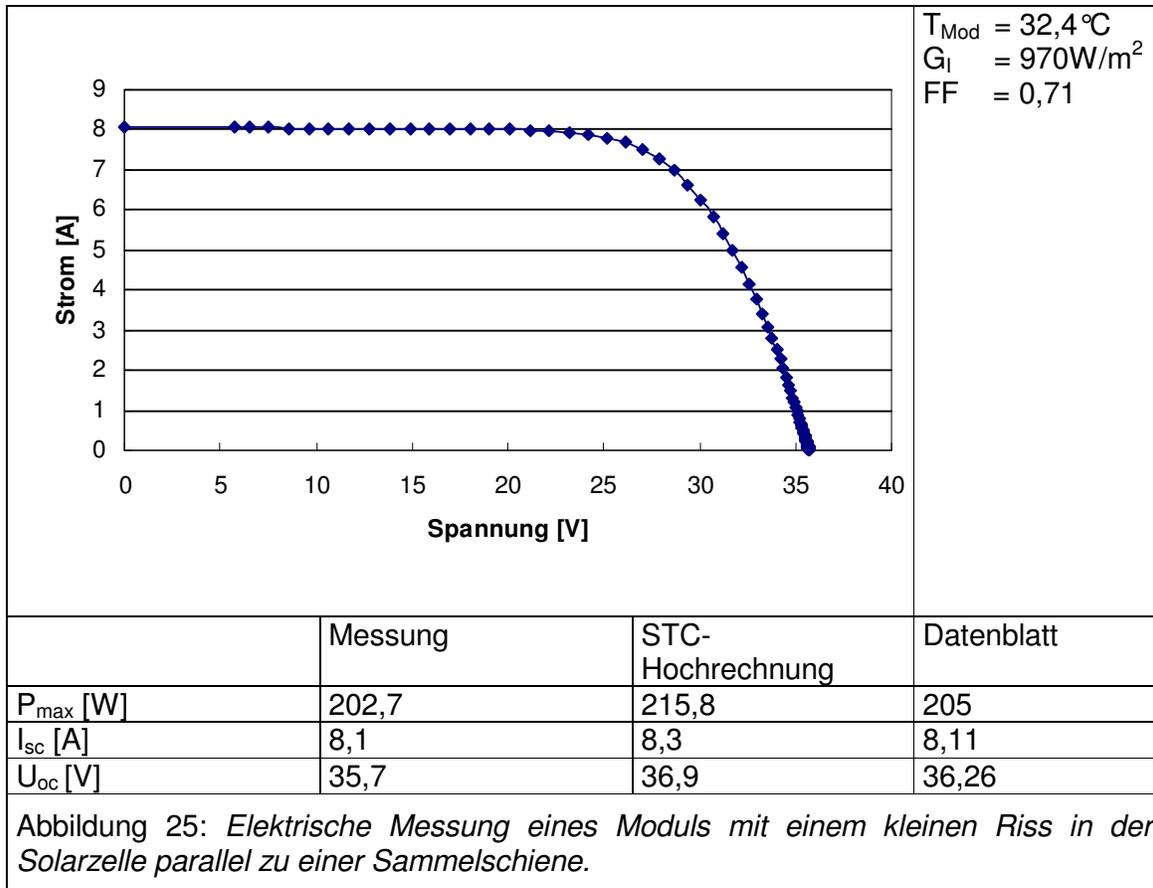
„alternative“ Wege aus der Zelle zu finden. Die Elektronen, die knapp rechts neben dem Riss sind, nehmen nun den längeren Weg zum rechten Leiterband. Somit stellt man bei der Messung der elektrischen Eigenschaften des Moduls keine Einbußen fest (*Abbildung 25*).

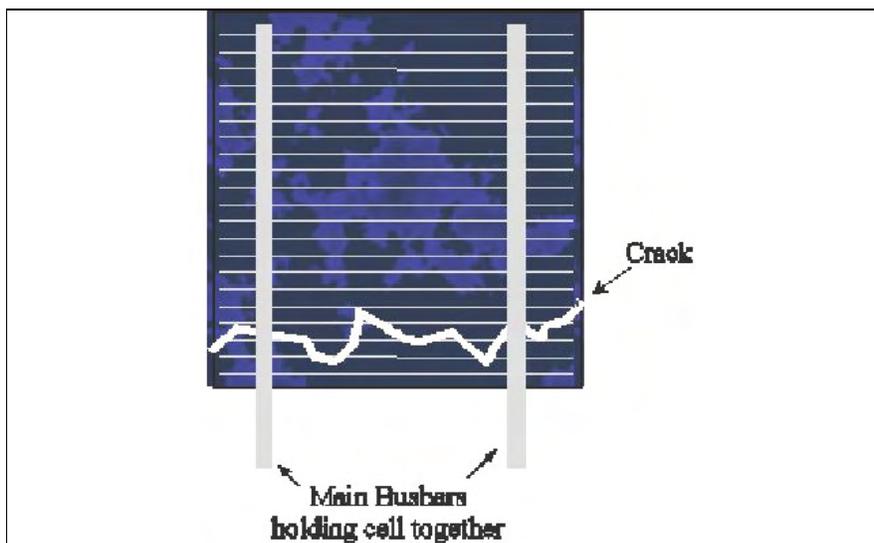
Abbildung 27: Prinzipskizze eines Risses durch eine Solarzelle, die noch durch die Leiterbänder zusammengehalten wird.

Sind die Solarzellen unter dem Riss im Glas auch gebrochen, *Abbildung 27*, jedoch noch durch die intakten Leiterbänder verbunden, erwärmen sich diese gebrochenen Zellen, wie an den Zellen am unteren Riss in *Abbildung 26* zu erkennen ist. Hier tritt an der Bruchstelle ein Wärmestau auf und die Zellstücke werden heiß. Am oberen Riss in *Abbildung 26* tritt keine Erwärmung der Zellen unterhalb des Risses auf, da diese Zellen nicht gebrochen sind.

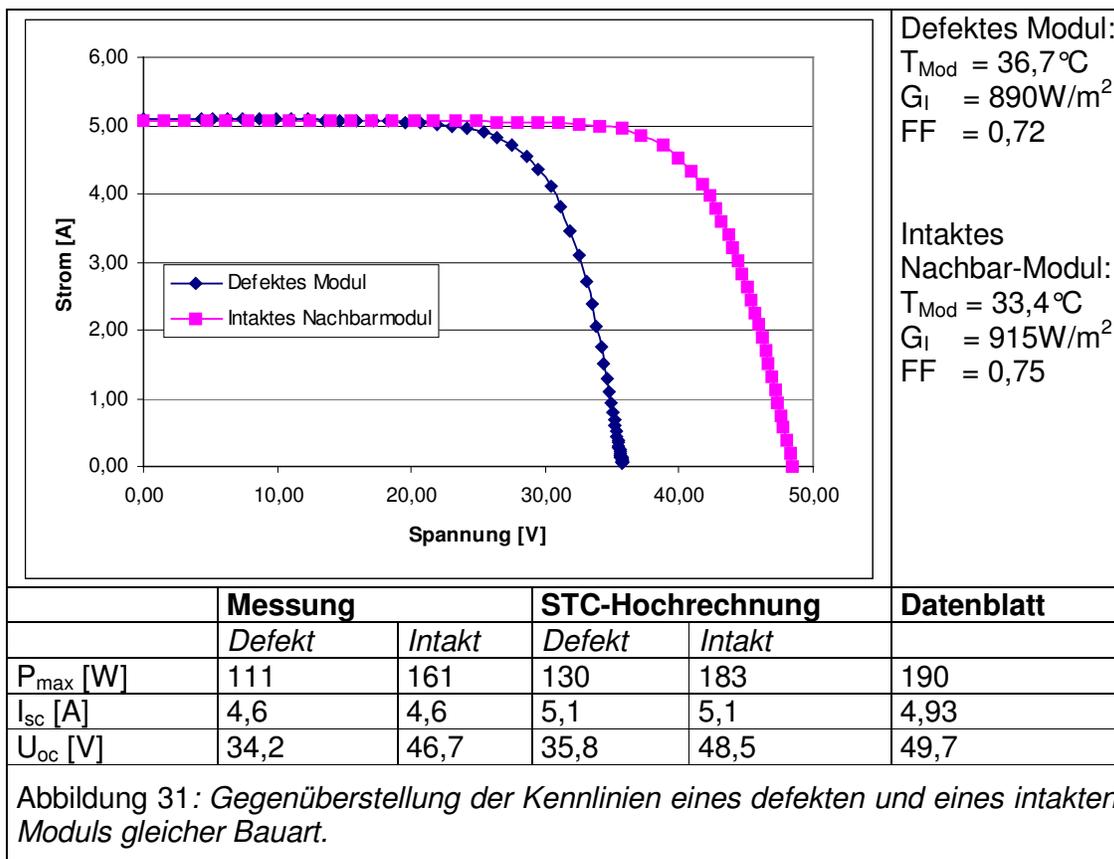
Abbildung 31: Gegenüberstellung der Kennlinien eines defekten und eines intakten Moduls gleicher Bauart.

Nach Aufnahme der IR-Bilder wurde die Kennlinie des auffälligen Moduls sowie eines intakten Nachbarmoduls als Referenz gemessen (*Abbildung 31*). Man erkennt an den Kennlinien, dass das defekte Modul Spannungsverluste aufweist. Als STC-Werte der Leerlaufspannung wurden ermittelt: Für das auffällige Modul $U_{oc/def} = 35,8 \text{ V}$; für das intakte Nachbarmodul $U_{oc/int} = 48,5 \text{ V}$. Daraus ergibt sich:

$$\frac{U_{oc_def}}{U_{oc_int}} = \frac{35,8V}{48,5V} = 0,74,$$

d. h. das defekte Modul liefert nur $\frac{3}{4}$ der Leistung. Es bestätigt sich also, dass die Erwärmung des oberen Zellstrangs im IR-Bild mit einem elektrischen Defekt korreliert ist.

Zusammenfassend kann herausgestellt werden, dass die Schmorstelle und auch die Minderleistung dieses defekten Moduls ohne die thermographischen Untersuchungen in diesem frühen Stadium vermutlich nicht entdeckt worden wären.

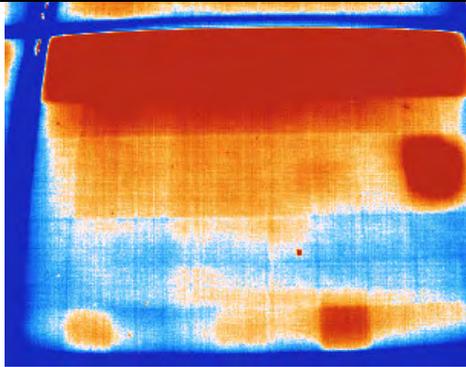
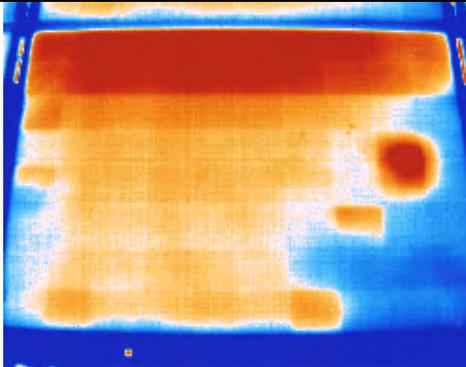
Aufnahme 05.07.2006	Aufnahme 01.08.2007
Aufnahmezeit	14 ⁰⁰ -15 ⁰⁰	13 ⁰⁰ -14 ⁰⁰
T _{max} [°C]	31,5	22
Sonnenscheindauer [h]	14	14,5
Luftfeuchtigkeit [%]	54	64
a), b) Modul A

Eine Erlanger Bürgersolaranlage von 70kW_p, Baujahr 2004, wurde in 2 aufeinanderfolgenden Jahren jeweils einmal komplett thermographisch untersucht, d. h. es wurden von allen 350 Modulen unter Sonneneinstrahlung IR-Bilder aufgenommen. Die polykristallinen Module sind vom selben Typ bestehend aus vier Zellsträngen. Die Untersuchung ergab eine besondere Auffälligkeit eines PV-Moduls; dessen IR-Aufnahmen sind in Abbildung 29 c) sowie in Abbildung 32 a) und b) im Vergleich der beiden Jahre zu sehen. Deutlich ist zu erkennen, dass die oberen zwei Zellreihen

Da genanntes Modul bei der IR-Aufnahme aus einer Vielzahl von Modulen als besonders außergewöhnlich herausstellte, wurde dieses anschließend eingehender untersucht. Bei der visuellen Inspektion wurde ein „Schmorfleck“ direkt an einer Sammelschiene entdeckt (Abbildung 30 a) und b)). Es wird vermutet, dass die Ursache an einer mangelhaften Isolation der Einzelstrangherausführung liegt. In Abbildung 30 c) ist zu sehen, dass von jedem Strang eine Schiene zur Anschlussdose läuft, die zur Parallelschaltung der Bypassdiode benötigt wird. Zur elektrischen Isolation werden diese Schienen in einer separaten Laminatschicht geführt. Ist diese Zwischenschicht an einer Stelle ausgedünnt, perforiert, o. ä., kann eine geringe Überspannung (z. B. infolge eines entfernten Blitzeinschlages) zum Durchbruch und dementsprechend zum Überhitzen und „Durchschmoren“ des Laminates führen. Damit ist der betroffene Zellstrang im Modul intern kurzgeschlossen.

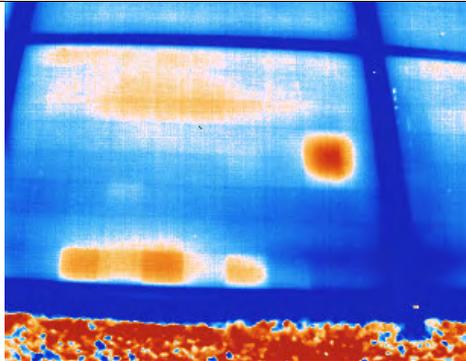
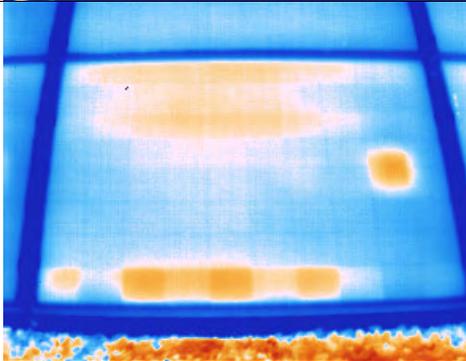
c), d) Modul C

Bei den thermographischen Untersuchungen der Erlanger Bürgersolarstromanlage waren weitere Module auffällig. Exemplarisch sind in *Abbildung 32 c) – f)* die Module mit der internen Bezeichnung C bzw. E im Jahresvergleich zu sehen. Modul C zeigt drei einzelne, erwärmte Zellen $\Delta T = 4^{\circ}\text{C}$ in der untersten Zeile, Modul E eine einzige, erwärmte Zelle in der fünften Zeile von oben. Die wärmeren Stellen jeweils in der Mitte der rechten Seite sind wiederum die warmen Anschlussdosen.

Beide Auffälligkeiten sind auch im zeitlichen Abstand eines Jahres wiederzuerkennen. Hier sind noch keine Einbußen im Ertrag zu erwarten. Eine elektrische Vermessung dieser Module wurde nicht durchgeführt. Die Anlage wird in unregelmäßigen Abständen überprüft und IR-Bilder aufgenommen, um bei zunehmendem Alter der PV-Anlage zu sehen, ob sich die thermischen Auffälligkeiten ausweiten und zu einer Minderleistung führen.

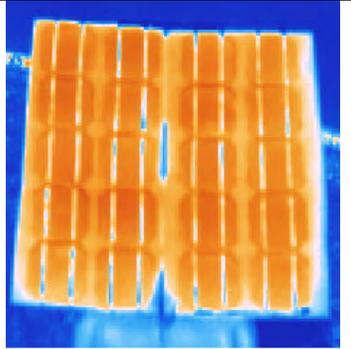
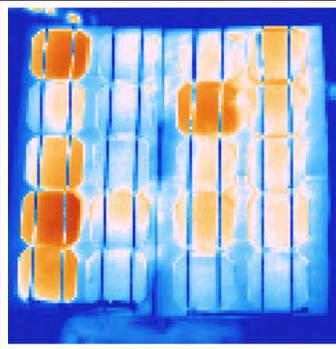
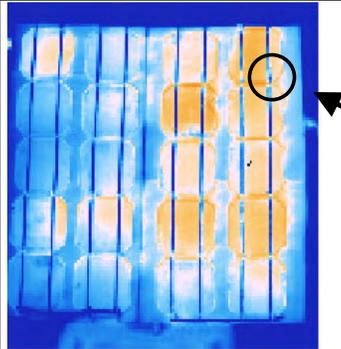
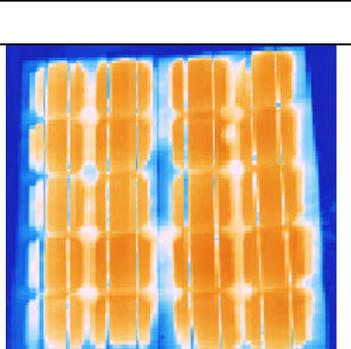
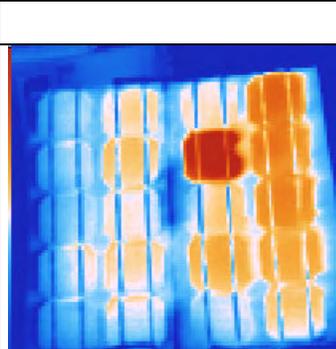
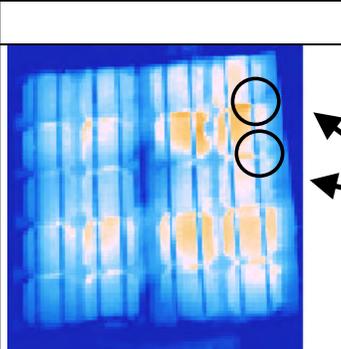
<p>4</p>
<p>Abbildung 33: IR-Aufnahmen des Forschungs-Moduls mit getrennten Leitungsbändern.</p>

Die Problematik mangelhafter bzw. unvollständiger Kontakte wurde systematisch untersucht, indem am Forschungsmodul eine oder auch mehrere Leiterbahnen getrennt wurden. So wurde der elektrische Kontakt zwischen zwei Zellen gezielt zur Hälfte unterbrochen (*Abbildung 33*).

Die Aufnahmen des Forschungsmoduls im Leerlauf zeigen auch bei getrennten Leiterbahnen die für intakte Module reguläre, d. h. unauffällige, IR-Aufnahmen (Abbildung 33). Ebenso weisen die Bilder, die unter Last aufgenommen wurden, keine bemerkenswerten Besonderheiten (zur Erinnerung: die Zelle in der 2. Zeile, 3. Spalte ist kaputt und erwärmt sich deshalb, wie in Kapitel 5.1.1 schon dargelegt) auf.

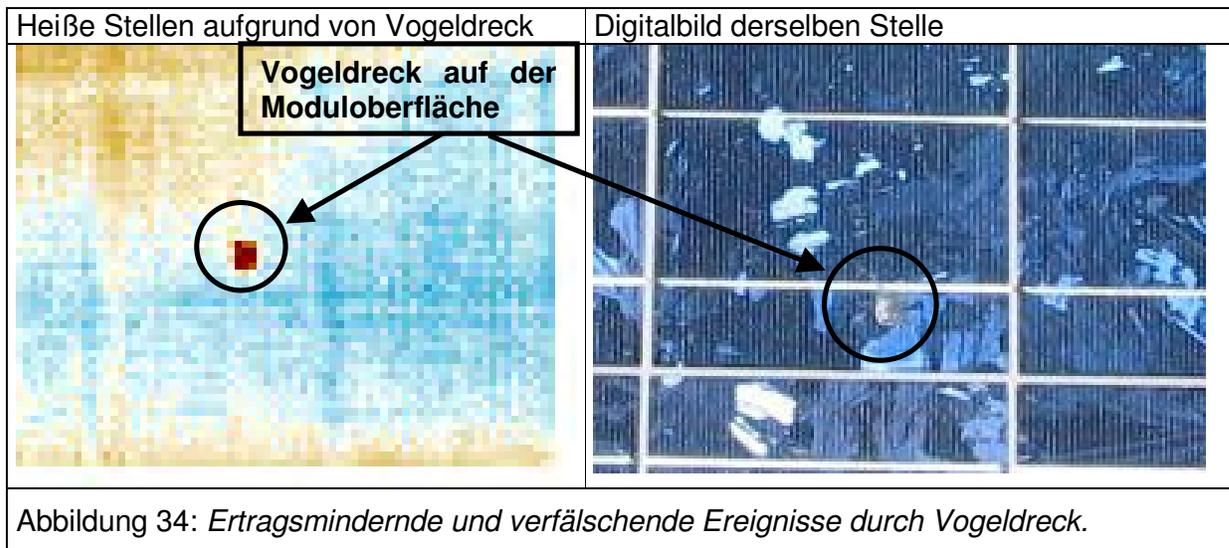
Abbildung 34 zeigt den Einfluss von Belägen oder Verschmutzungen der Glasoberfläche am Beispiel eines punktförmigen Belags (in diesem Fall Vogelexkrement) auf die IR-Aufnahme (Gesamtaufnahme Abbildung 32, Modul A,

im Jahr 2006). Diese Aufnahmen zeigen, dass Hot Spots im IR-Bild auch aufgrund von Verschmutzungen entstehen können und nicht immer ein Indiz für einen Moduldefekt (Kapitel 5.2.1) ist.

Die hier aufgezeigten Auffälligkeiten beruhen auf reversiblen Ablagerungen, die durch Säuberung der Glasoberfläche entfernt werden können. Deswegen sollte jede in den IR-Aufnahmen detektierte Besonderheit nochmals eingehend visuell untersucht werden, um zu vermeiden, dass ein vollkommen fehlerfreies Modul als mangelhaft eingestuft und ausgetauscht wird.

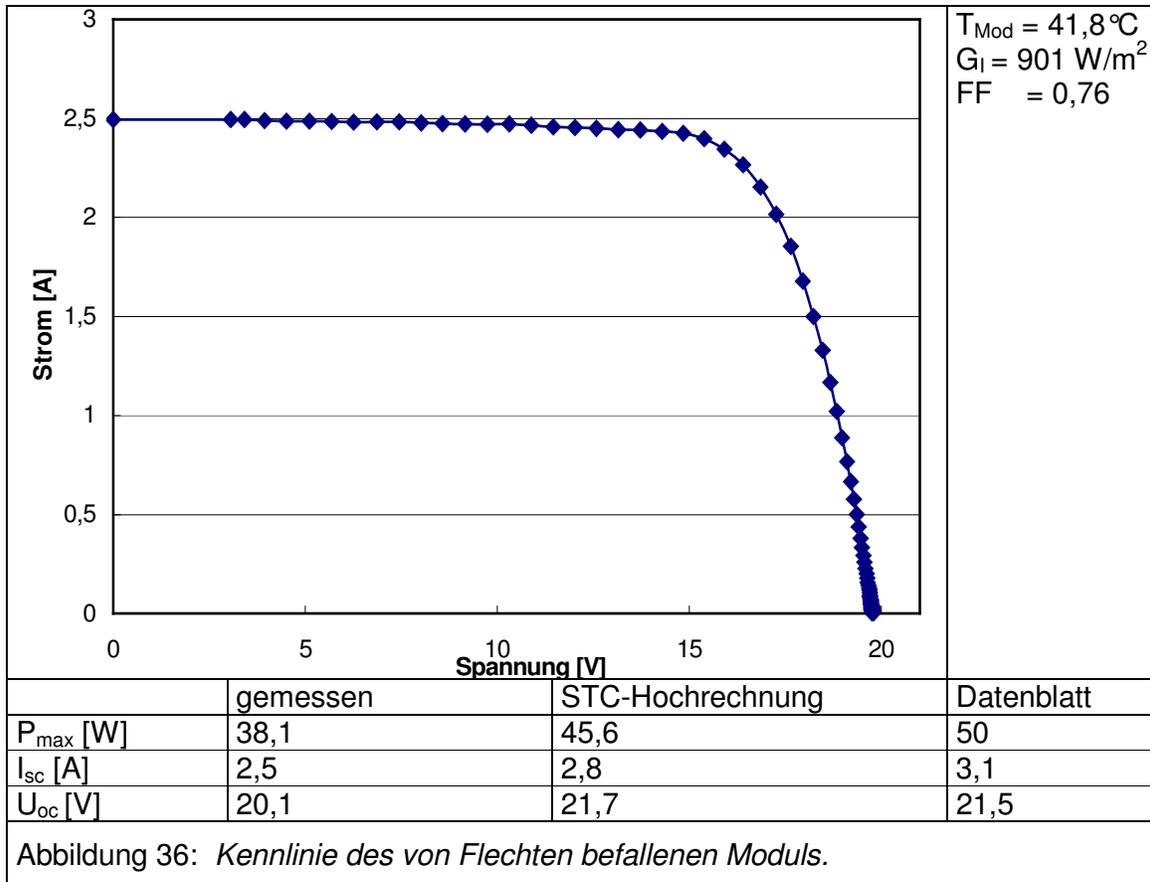
Die Kennlinie des von Flechten befallenen Moduls, *Abbildung 36*, ist relativ unauffällig, und weist, wie schon anhand der IR-Aufnahmen vermutet, einen nachvollziehbaren Leistungsabfall von etwa 10%, wie er nach 17 Jahren Laufzeit erwartet werden kann, auf.

Fazit ist, dass singuläre, kleine Flechten im Bereich einer Zelle keinen negativen Abschattungseffekt auf die produzierte Modulleistung haben.

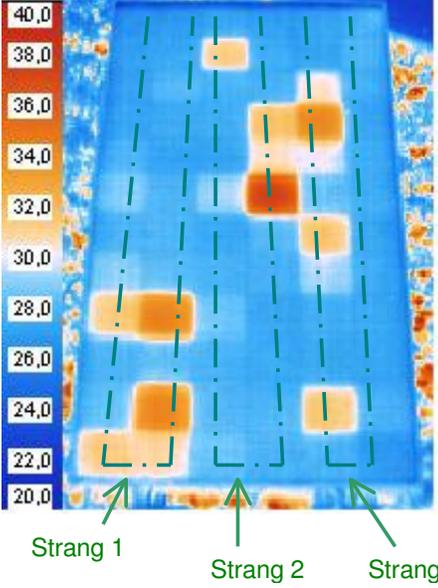
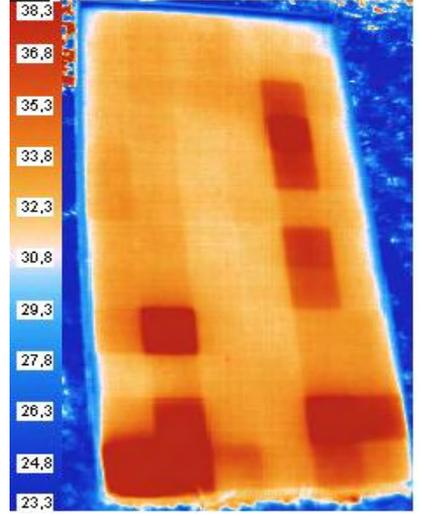
In *Abbildung 37b)* ist das Modul im Betrieb am Punkt maximaler Leistung zu sehen. Bei einem fehlerfreien Modul sollten alle Zellen in etwa die gleiche Temperatur haben. In diesem Fall jedoch ist deutlich zu erkennen, dass in den beiden äußeren Strängen auch sehr viel wärmere Zellen vorhanden sind. Hier zeigt sich das Patchworkmuster, das typische Kurzschlussbild. Der mittlere Strang hingegen hat eine sehr viel homogenere Temperaturverteilung, wie sie für den Lastbetrieb zu erwarten ist. Im von außen angelegten Kurzschluss (*Abbildung 37a)* zeigt sich in den äußeren Strängen die gleiche Temperaturverteilung wie unter Last, im mittleren Strang finden sich nun jedoch auch wärmere Zellen, wie sie für einen Modulkurzschluss typisch sind.

<p>Die heißen Zellen treten sowohl in den beiden äußeren Strängen als auch im mittleren Strang auf.</p>	<p>Die beiden äußeren Stränge zeigen das typische Kurzschlussbild, während der mittlere Strang eine deutlich homogenere Temperaturverteilung ohne einzelne heiße Zellen aufweist.</p>
<p>Abbildung 37: IR-Aufnahmen eines Moduls mit teilweise zerstörten Dioden.</p>

Allein aus den IR-Bildern lässt sich schließen, dass nur noch der mittlere Strang aktiv ist und das Modul somit nur noch ein Drittel der Leistung eines intakten Moduls gleicher Bauart erbringt. Die elektrische Messung der STC-Werte, *Abbildung 38*, ergab eine Leistung von 52W (Datenblatt intaktes Modul: 160W) und eine Leerlaufspannung von 16,1V (Datenblatt 44,2V). Die elektrische Messung bestätigt die Vermutung aufgrund der IR-Aufnahmen, dass nur noch ca. ein Drittel des Moduls fehlerfrei arbeitet.

Bei der abschließenden Überprüfung der Dioden wurde festgestellt, dass, wie angenommen, nur die mittlere Diode funktioniert, während die zwei äußeren defekt

sind und den Strom in beide Richtungen durchlassen. Nach Entfernung aller Dioden, wurde wieder die volle Nennleistung von 160W und eine Leerlaufspannung von 42,5V gemessen.

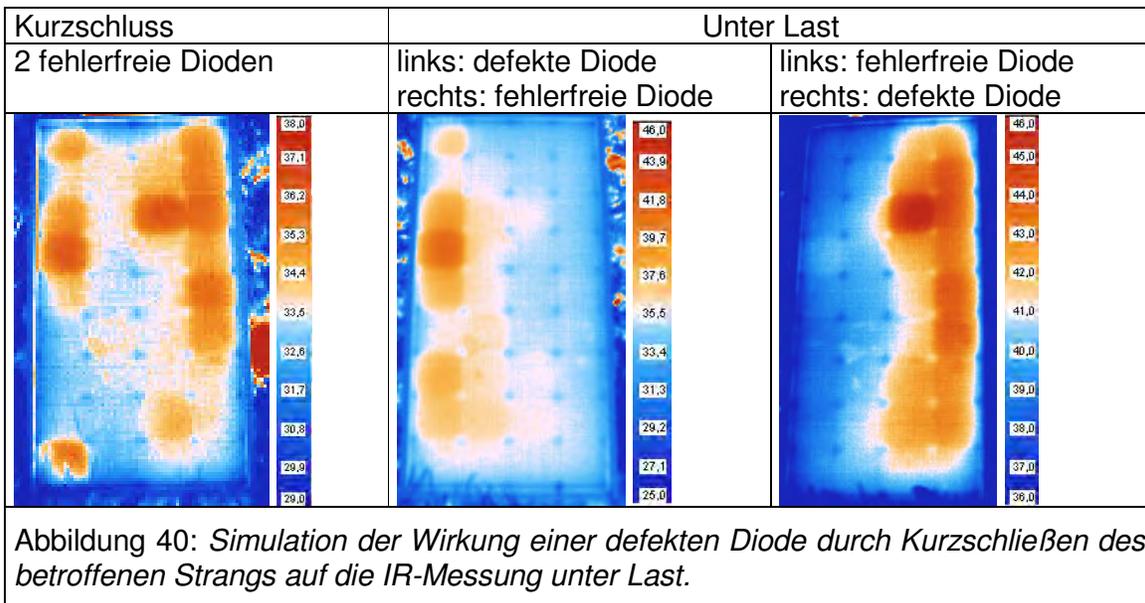
Aufgrund der geringen mechanischen Stabilität der Dioden wurde ein Kupferdraht als Ersatz verwendet. Mit diesem wurde ein Strang des Moduls kurzgeschlossen und dieses anschließend bei $G_1 \sim 1000W/m^2$ in die Sonne gestellt. In *Abbildung 40* (links) ist das Kurzschlussbild des Moduls mit intakten Dioden zu sehen.

Wird nun, wie oben beschrieben, der erste Strang links kurzgeschlossen, tritt unter Last in der IR-Aufnahme das typische Kurzschlussmuster auf, *Abbildung 40* (Mitte). Wird nur der rechte Strang kurzgeschlossen, erscheint das Kurzschlussmuster nun entsprechend auf der rechten Seite, *Abbildung 40* (rechts).

Es gilt also immer: Ist in einem Modul eine defekte, in beide Richtungen leitende Diode eingebaut, zeigt der zugehörige Zellenstrang in der IR-Aufnahme das typische Kurzschlussbild mit dem sog. Patchwork-Muster.

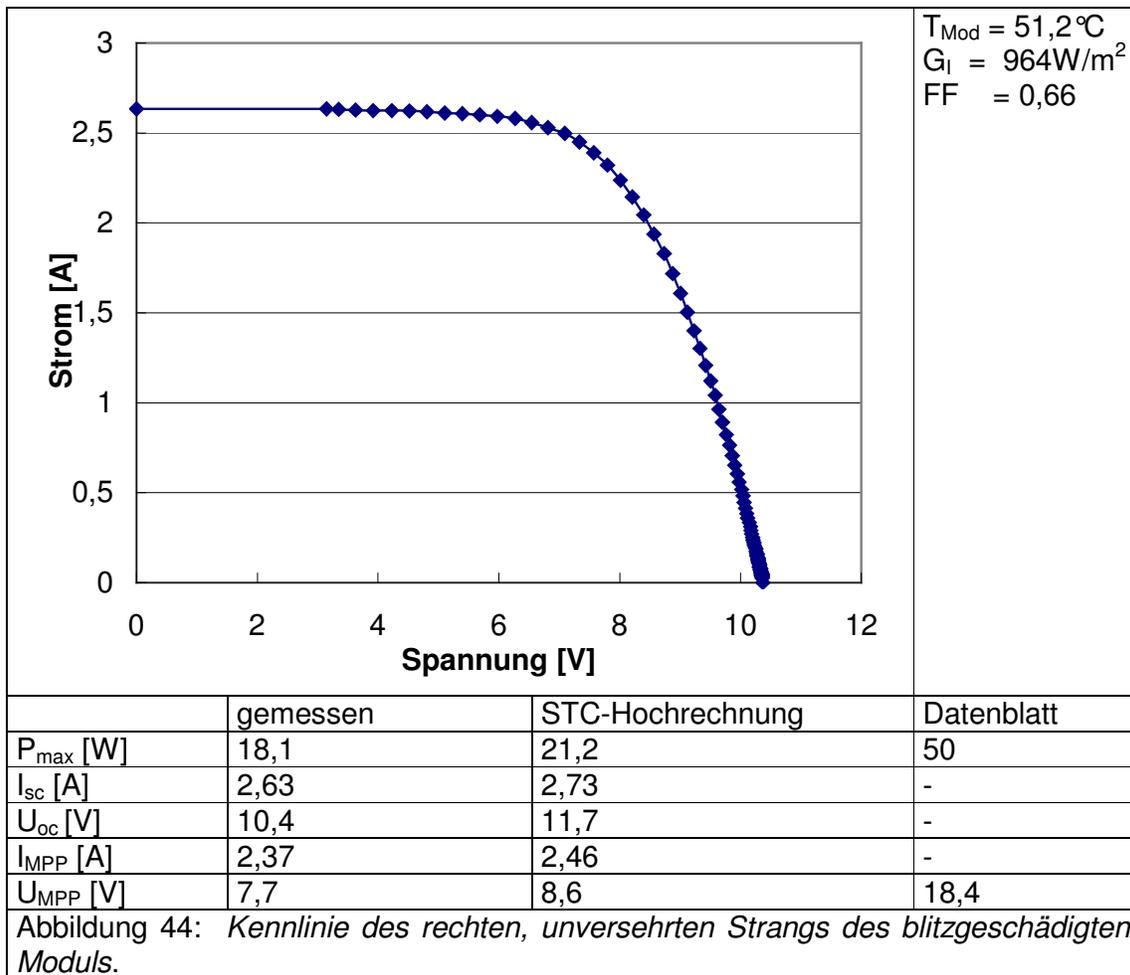
So bildet sich in *Abbildung 43* im Kurzschluss und unter Last ein Patchwork-Muster aus. Dieses Muster ist teilweise überlagert von der wärmeren linken, nicht angeschlossenen Seite des Moduls, die sich im Leerlauf befindet. Ferner wird ein Hot Spot sowohl im Kurzschluss als auch im Lastbild unterhalb der Anschlussdose sichtbar. Bei näherer Betrachtung dieser Stelle (im Kurzschlussbild mit Kreis markiert) fällt ein Riss in der unteren Glasscheibe auf, der vermutlich mit einem Riss in der Zelle korreliert ist, was sich wie unter 5.2.1 ausgeführt, auswirken kann. Die Kennlinie des kompletten Moduls war nicht messbar. *Abbildung 44* zeigt deshalb die Kennlinie des rechten Teilbereiches des Moduls.

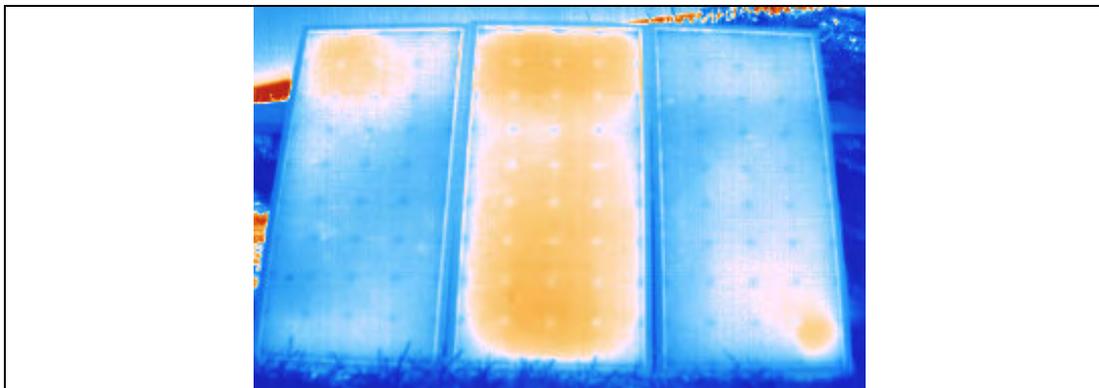
Abbildung 45: IR-Aufnahmen einer Modulreihe zur Überprüfung der Anschlussart.

Das Beispiel zeigt drei baugleiche Module nebeneinander, von denen nur zwei verkabelt sind und das dritte nicht im Stromkreis integriert wurde, d. h. zwei Module werden unter Last, eines im Leerlauf gemessen. In der IR-Aufnahme, *Abbildung 45*, fällt das mittlere Modul sofort aus der Reihe, es ist offensichtlich wärmer als die zwei benachbarten. Genau dieses Modul befindet sich im Leerlauf und hat die typische, gleichmäßige Temperaturverteilung. Die IR-Aufnahmen zeigen, dass die Temperatur der Module unter Last ca. 4-5°C niedriger ist als die des mittleren. Die heiße Zelle in der rechten, unteren Ecke des rechten Moduls wird durch die Abschattung von Gräsern verursacht.
